การอนุรักษ์พระเจดีย์วัดใหญ่ชัยมงคล  
ของกรมศิลปากร  
2522

การอนุรักษ์ พระเจดีย์วัดใหญ่ชัยมงคล  
จังหวัดพระนครศรีอยุธยา พ.ศ. 2522

โดย กรมศิลปากร

**SPECIAL EDITION ON  
RESTORATION OF  
CHEDI WAT YAICHAIMONGKOL  
AT AYUTTHAYA**

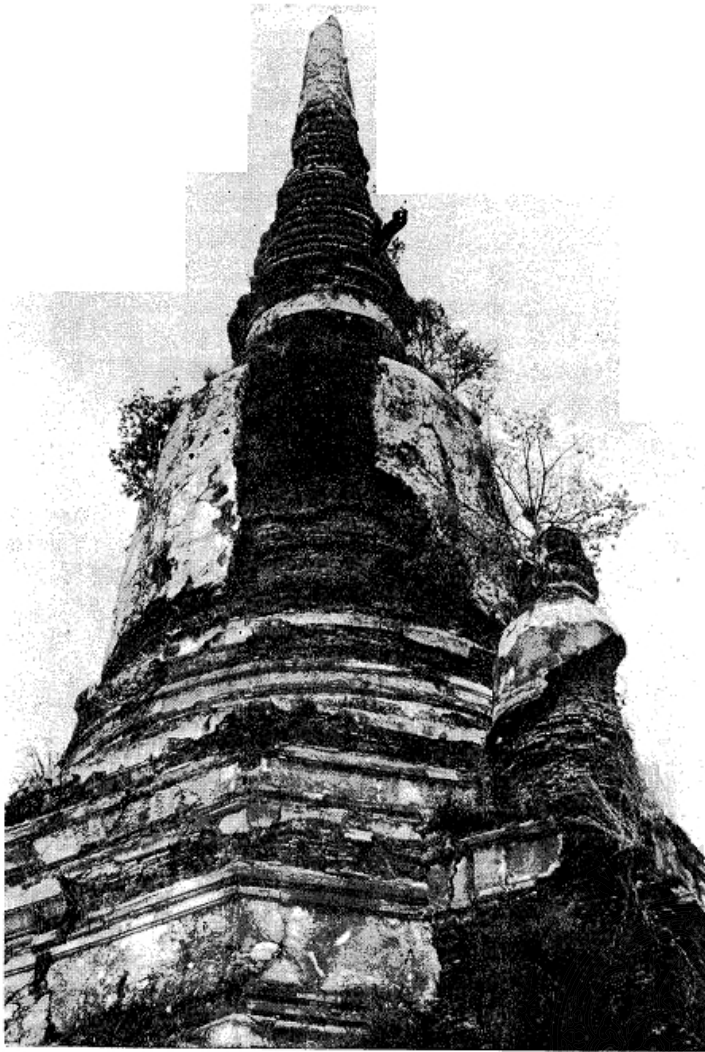
รูปที่ ๑ เจดีย์วัดใหญ่ชัยมงคลก่อนบูรณะ

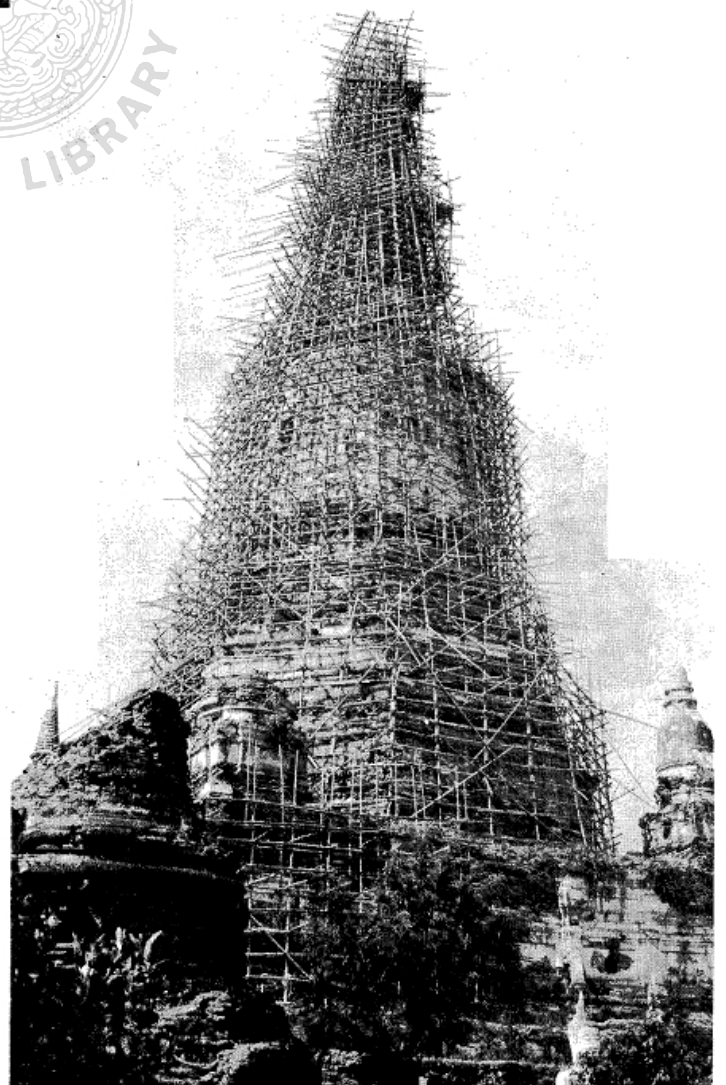
รูปที่ ๒ ใช้ไม้ไผ่ผูกนั่งร้านจากฐานถึงยอดเจดีย์ เพื่อ  
บูรณะยอดเจดีย์ บัลลังก์แปดเหลี่ยม และ  
องค์ระฆัง

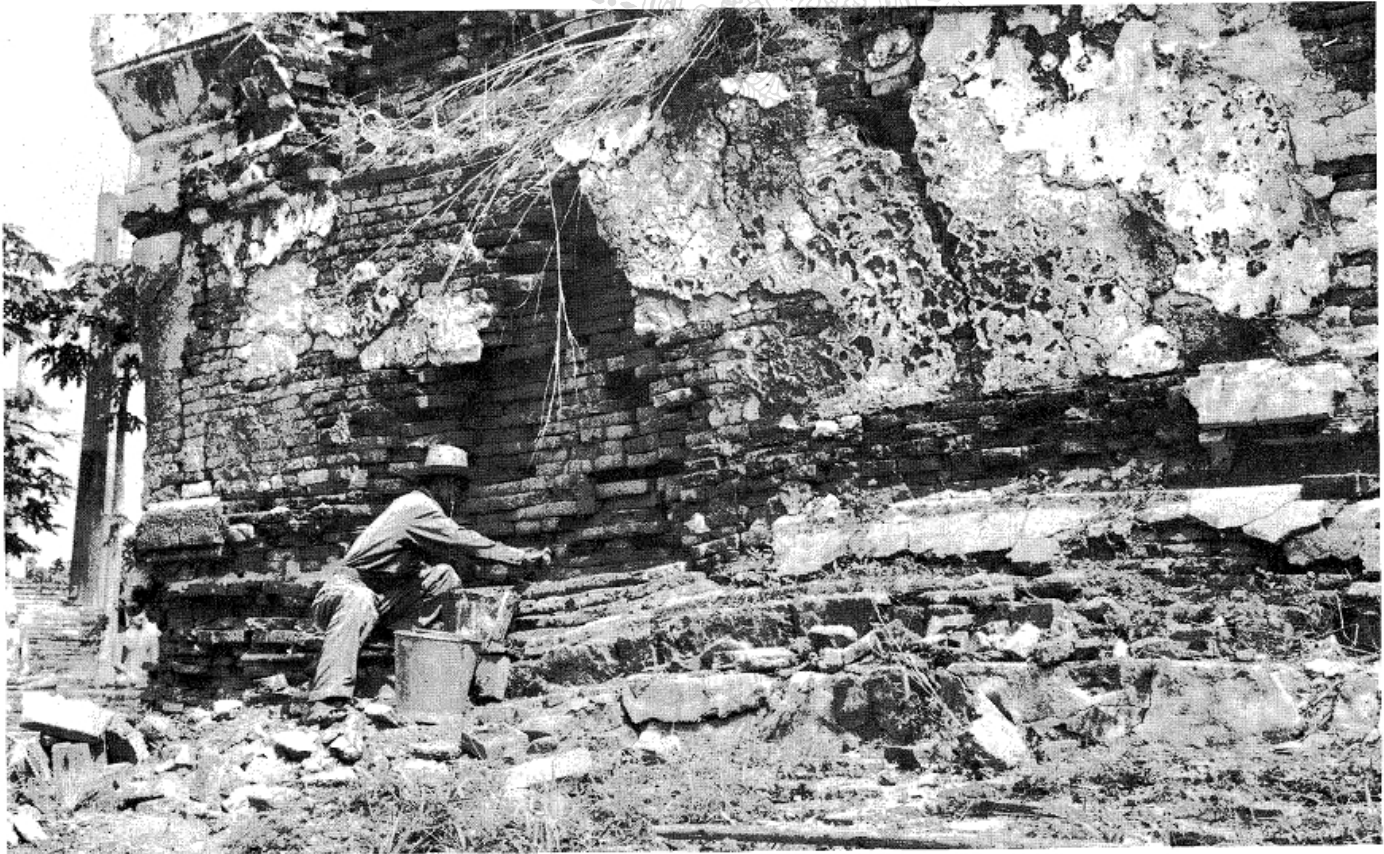
รูปที่ ๔ มุมฐานเจดีย์ ด้านทิศใต้ ก่อนบูรณะ

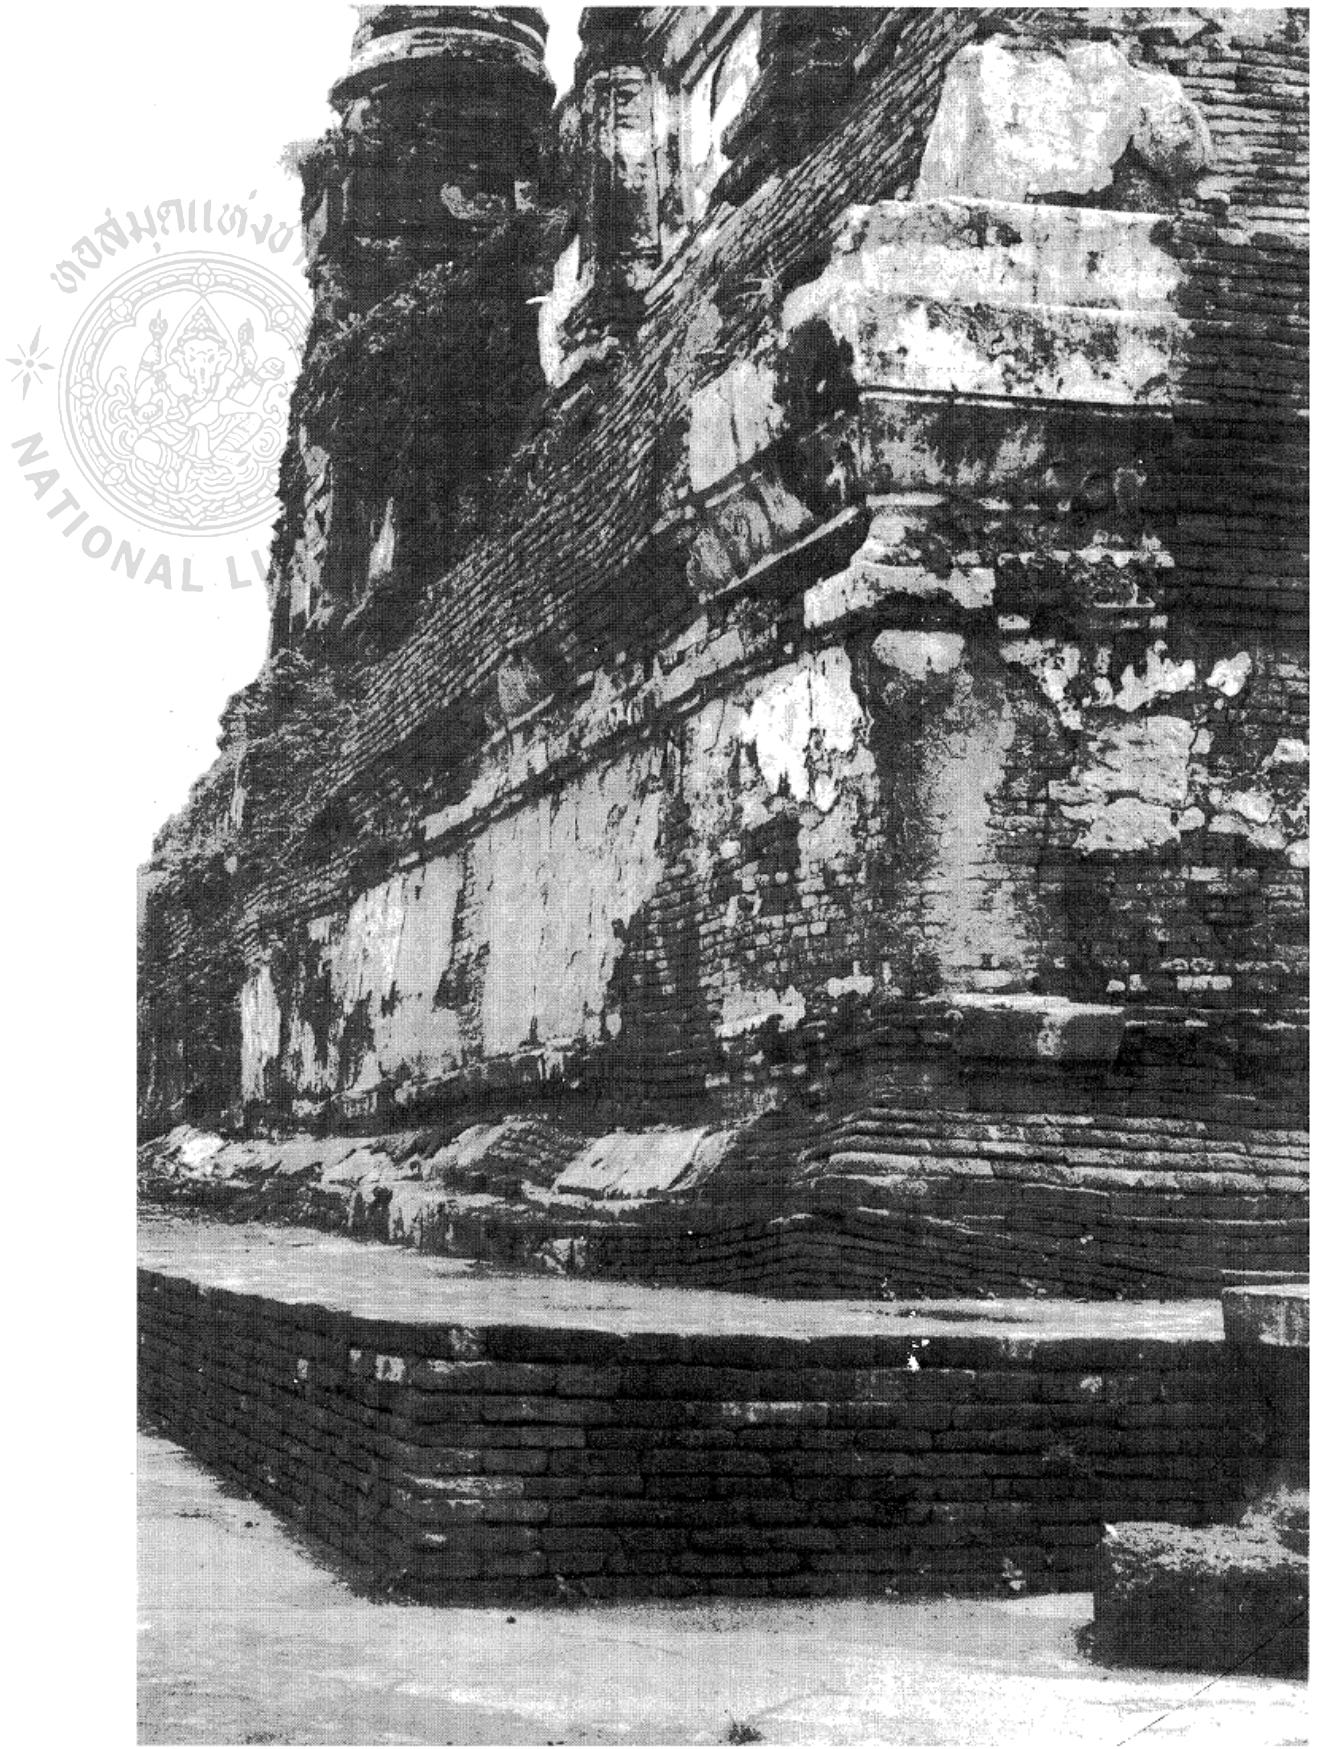
รูปที่ ๕ มุมฐานเจดีย์ ด้านทิศใต้ บุรณะแล้ว

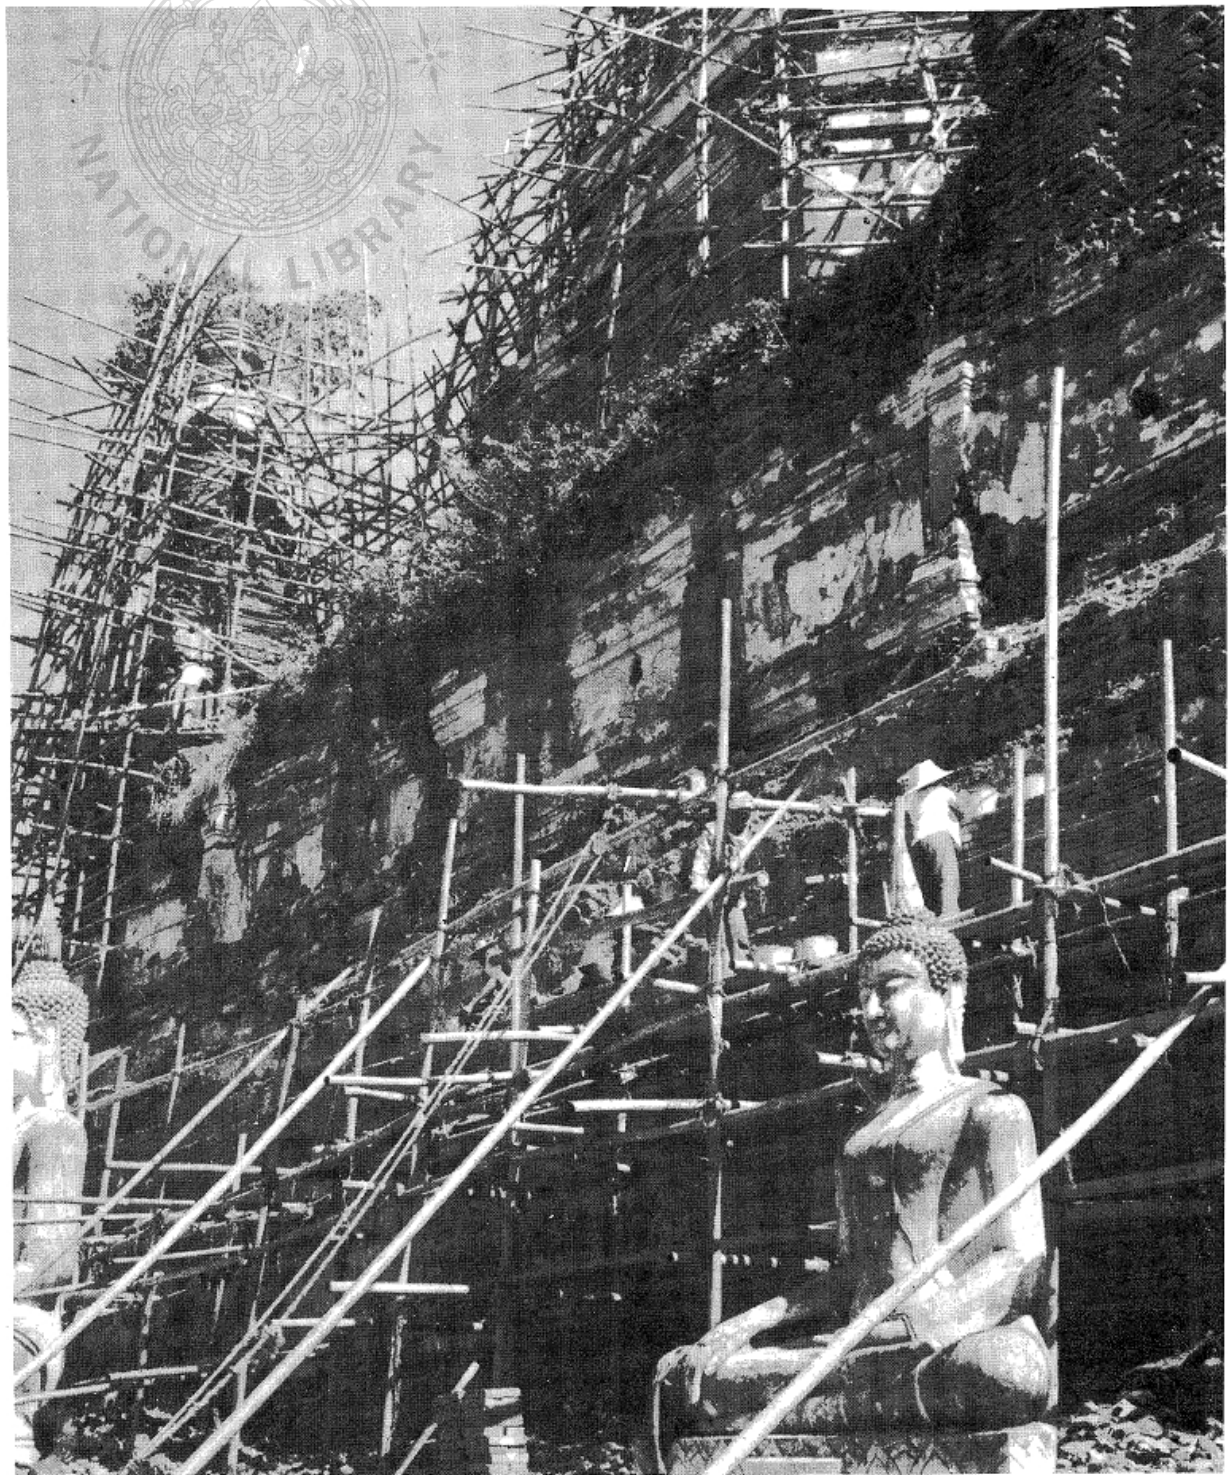
รูปที่ ๖ บุรณะเจดีย์ทิศ และฐานเจดีย์ ด้านทิศใต้

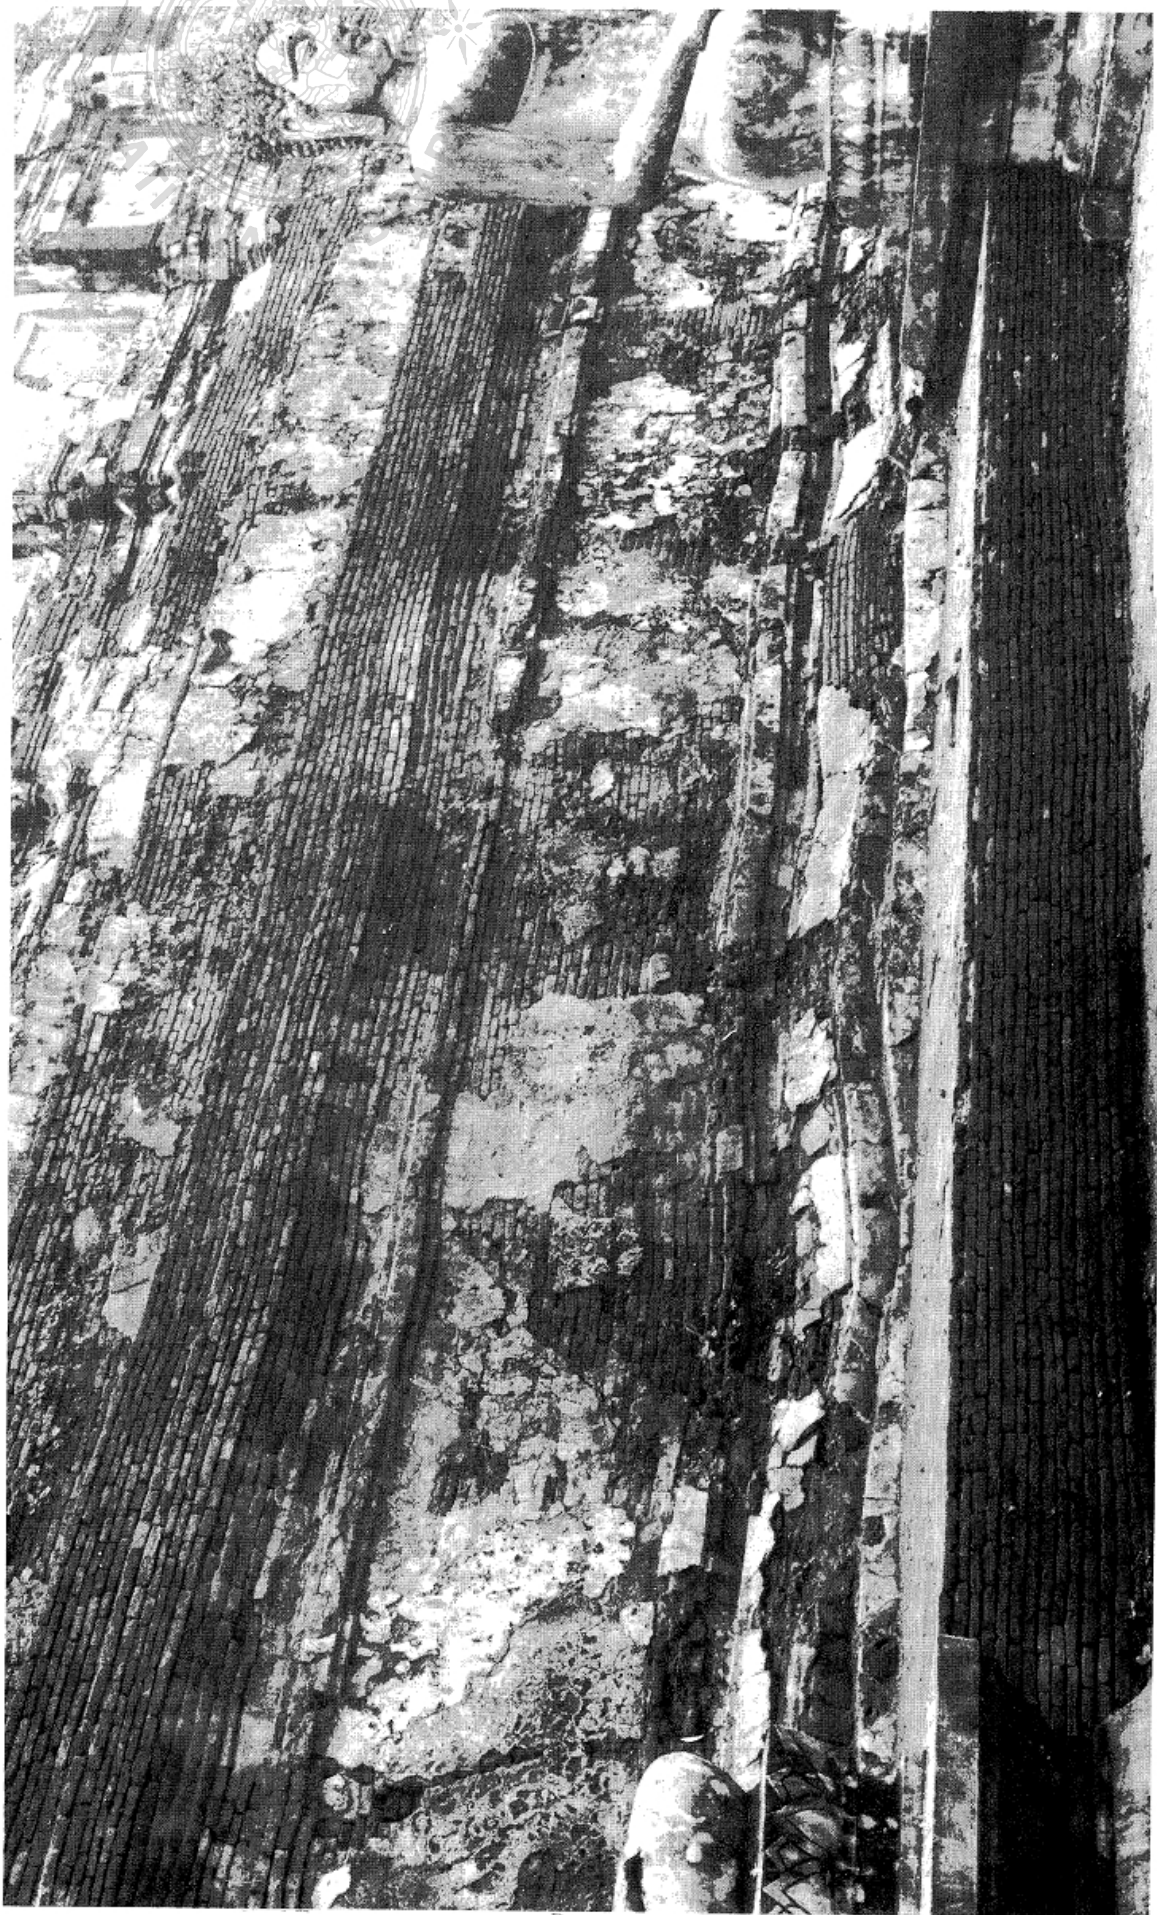
รูปที่ ๑ ฐานเจดีย์กลางและชนบทด้านทิศใต้ ปุระณะแก้ว

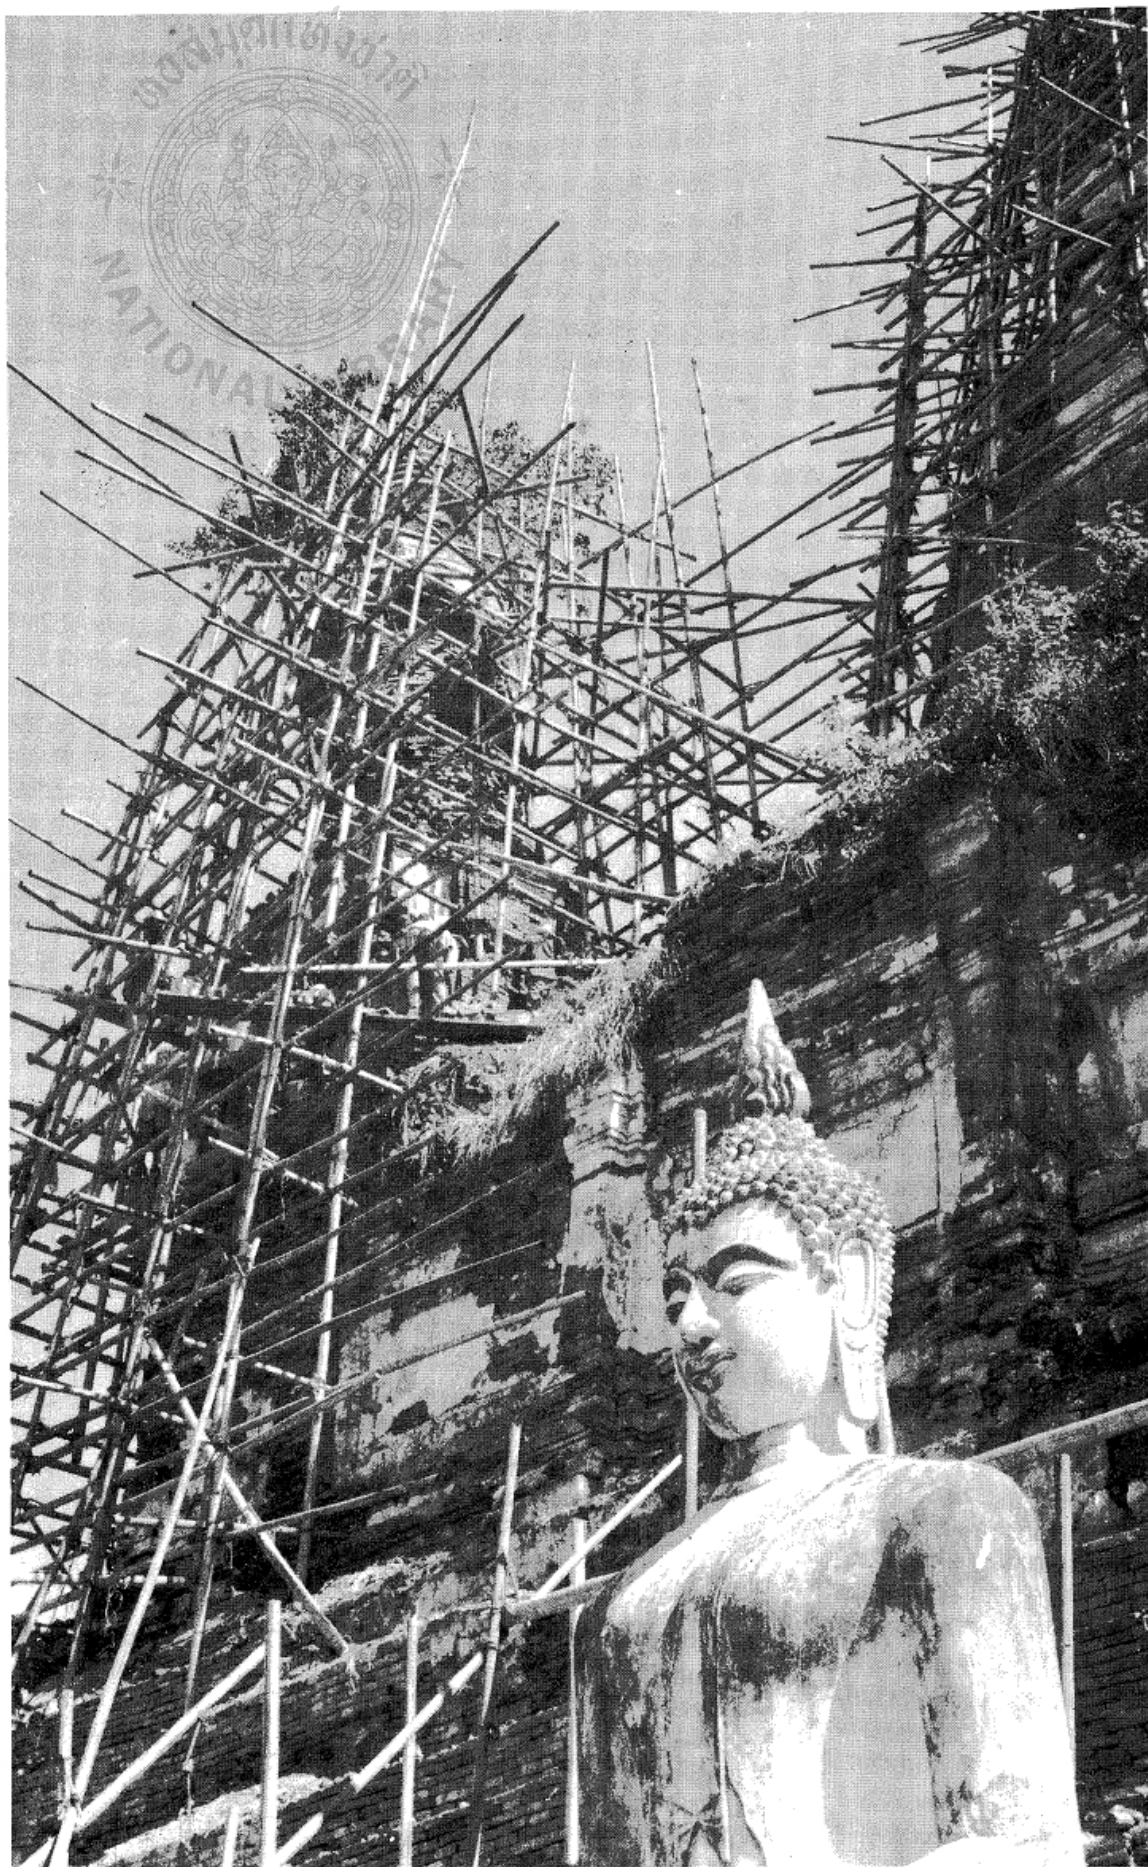
รูปที่ ๘ บุรณะเจดีย์ทิศ ด้านทิศตะวันตกเฉียงใต้

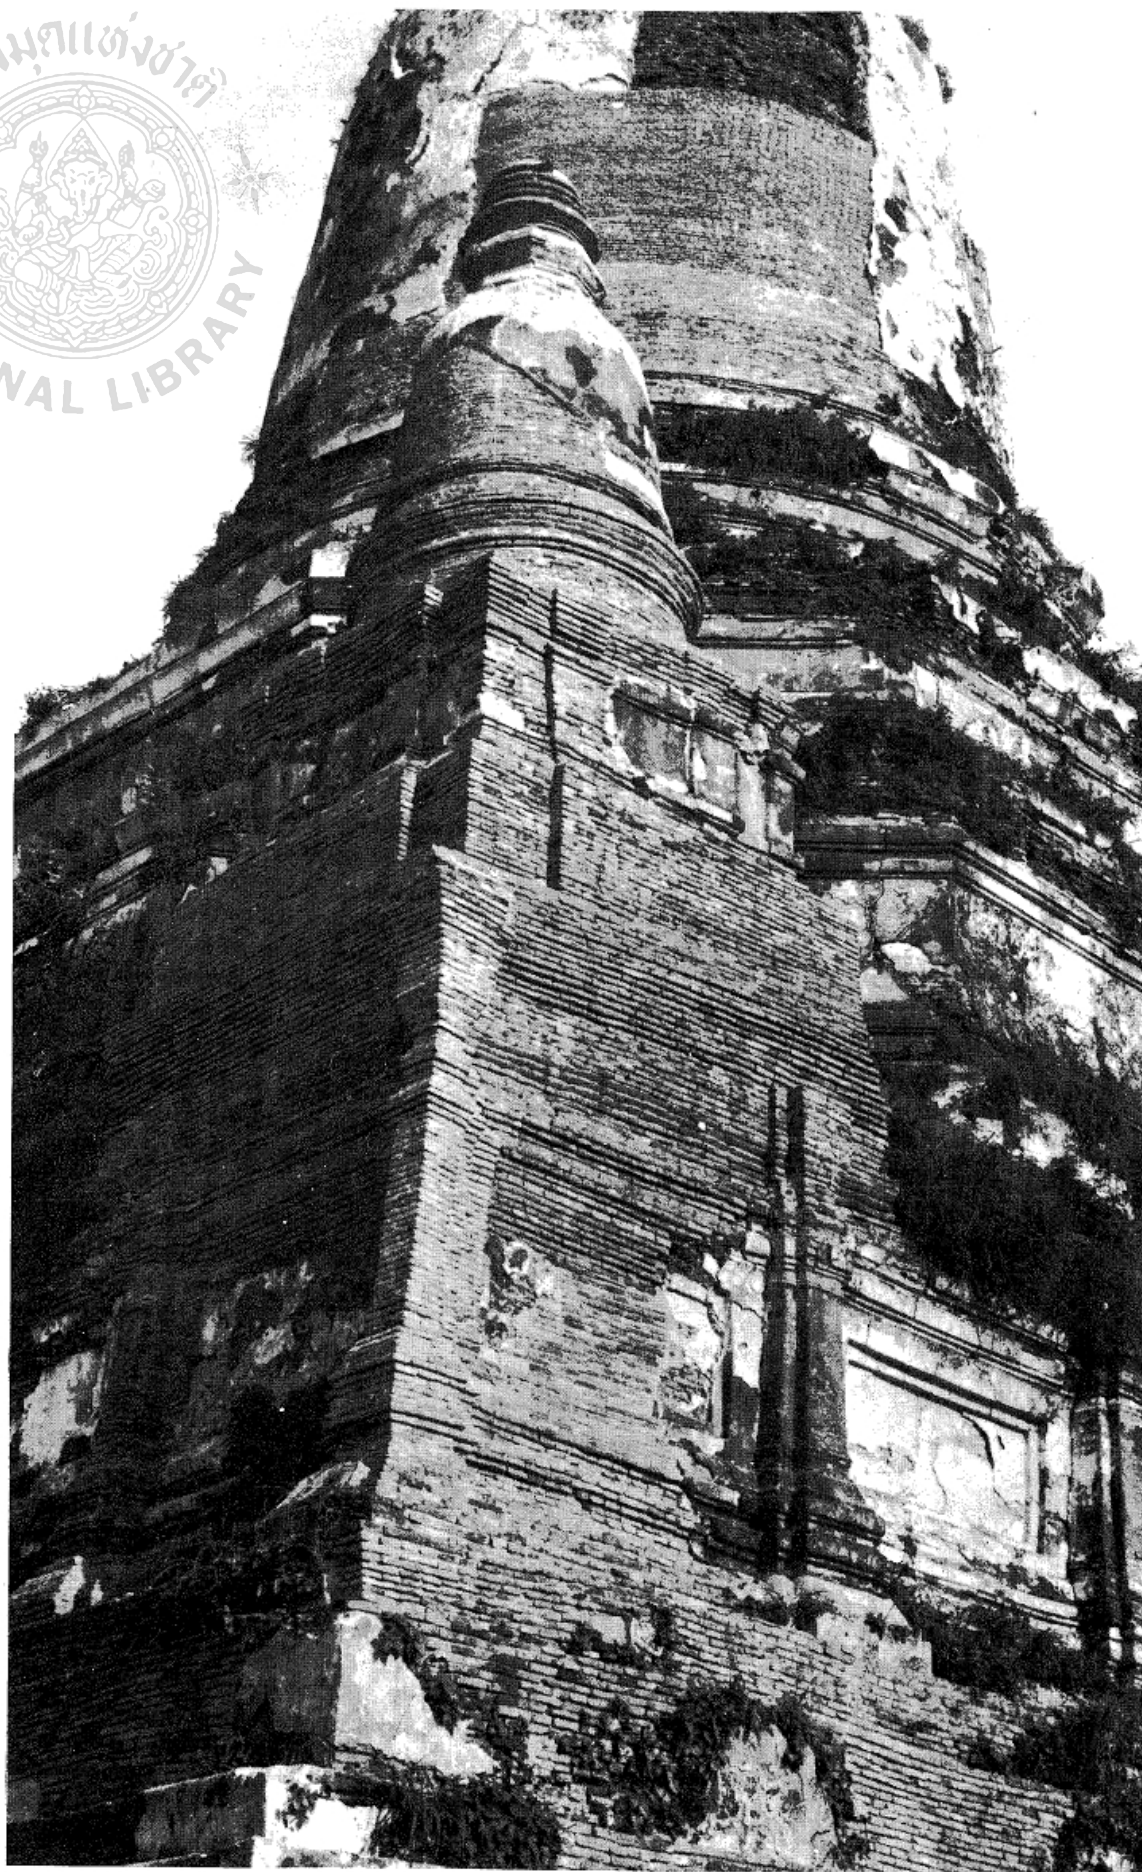
รูปที่ ๕ เจดีย์ทิศ ด้านทิศตะวันตกเฉียงใต้บูรณะแล้ว

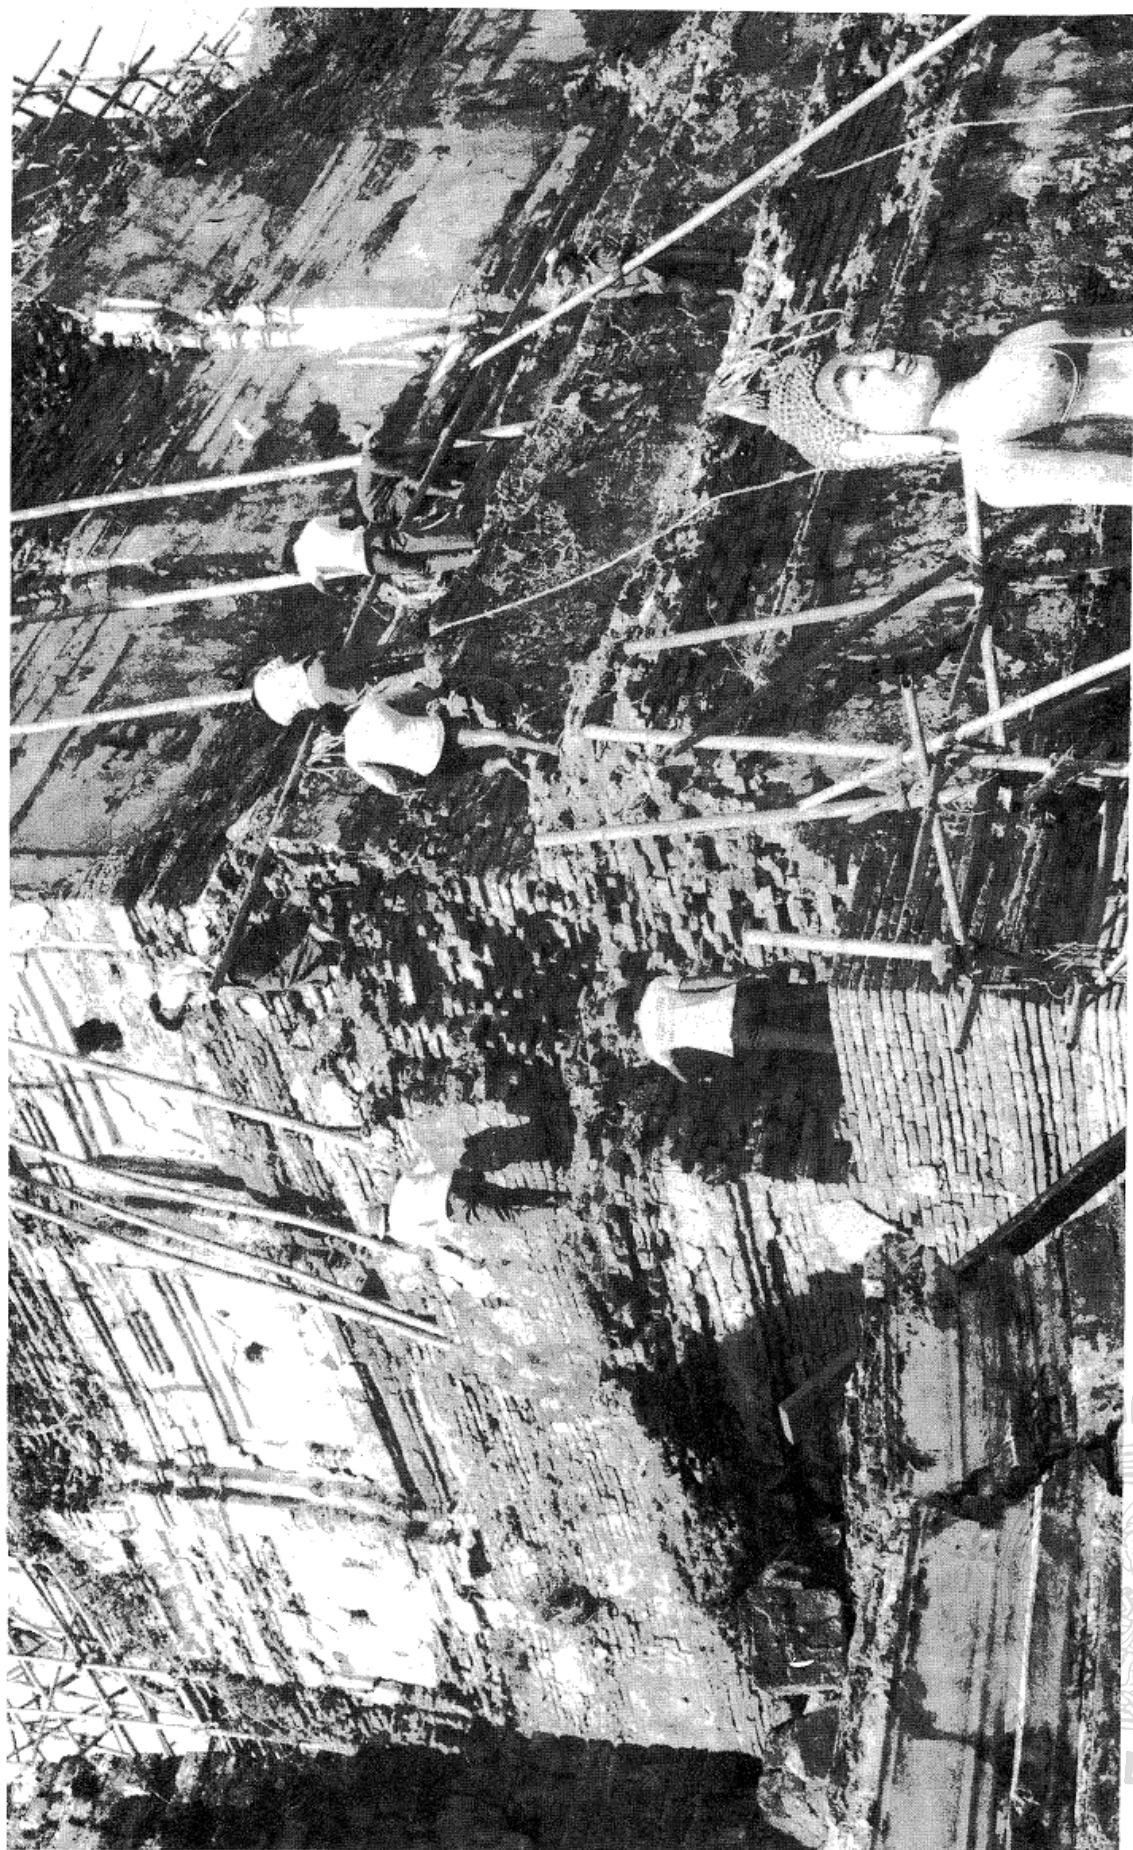
รูปที่ ๓๐ บูรณะมณฑปเจดีย์ ด้านตะวันออกเฉียงเหนือ

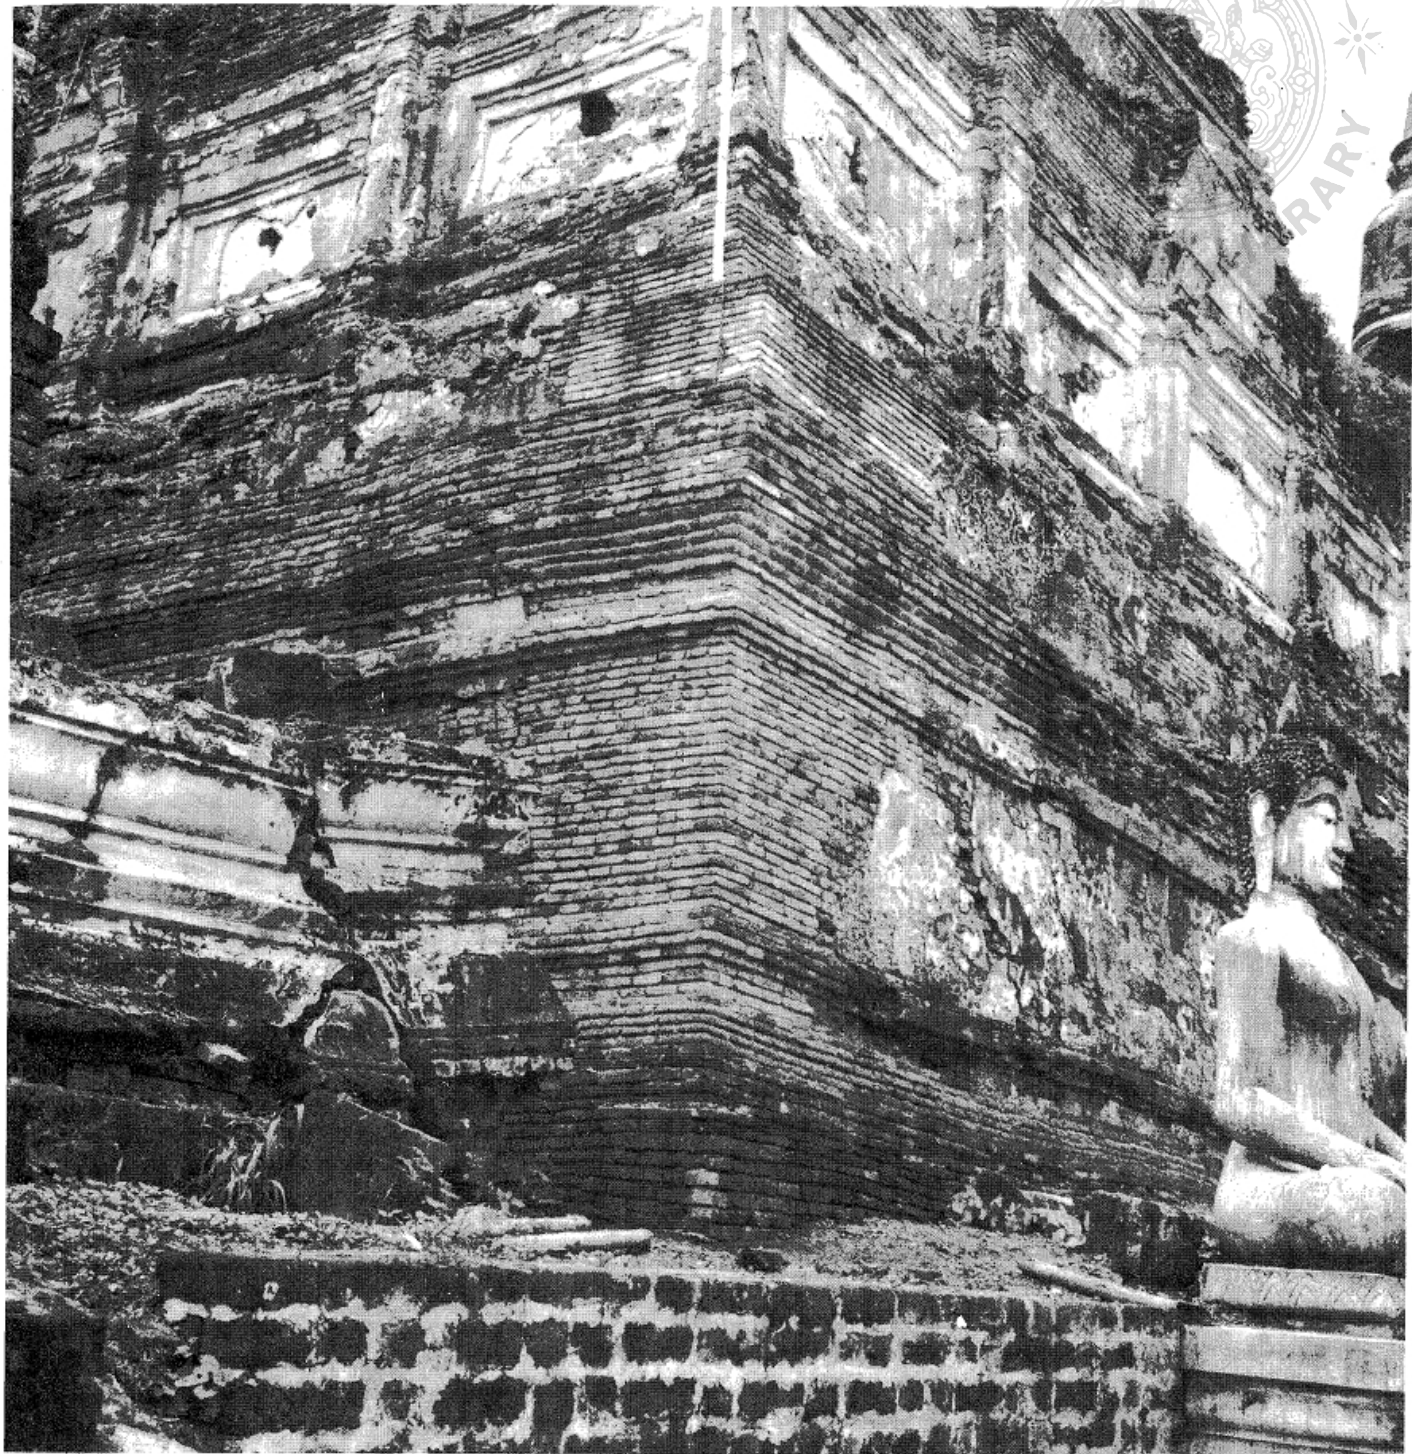
รูปที่ ๑๑ มุขฐานเจดีย์ ด้านทิศตะวันออกเฉียงเหนือ บุรณะแล้ว

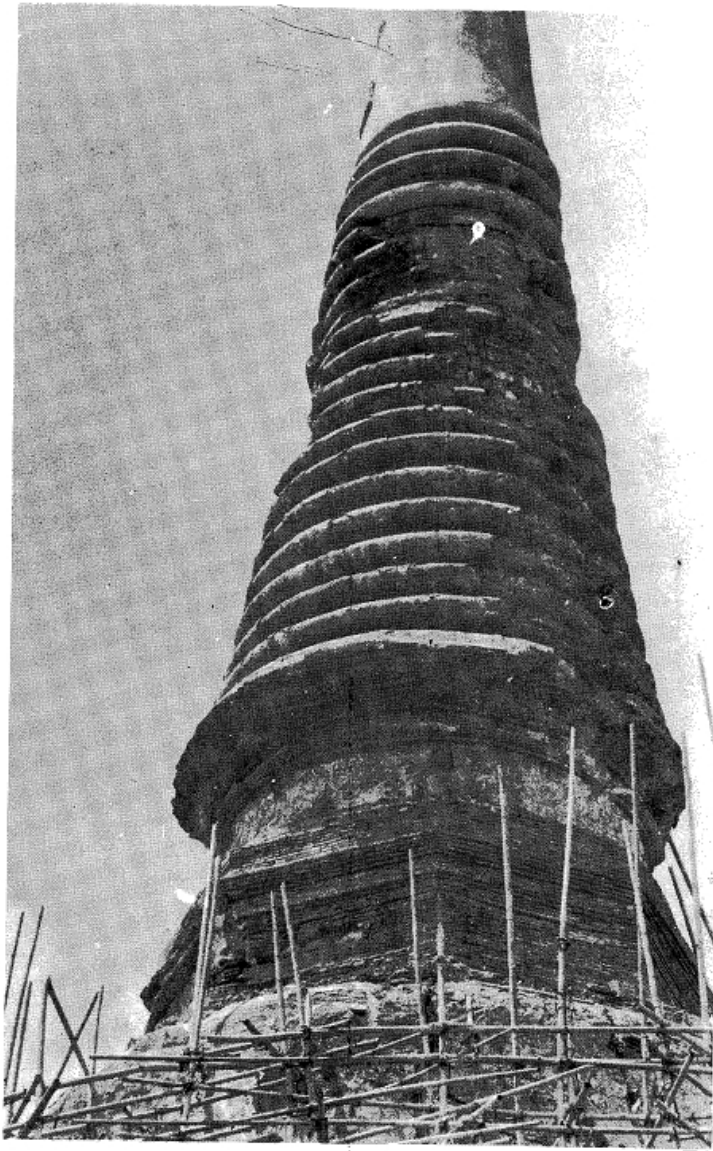
รูปที่ ๑๒ ยอดเจดีย์ และบัลลังก์แปดเหลี่ยม  
ของเจดีย์องค์ใหญ่ บุรณะแล้ว

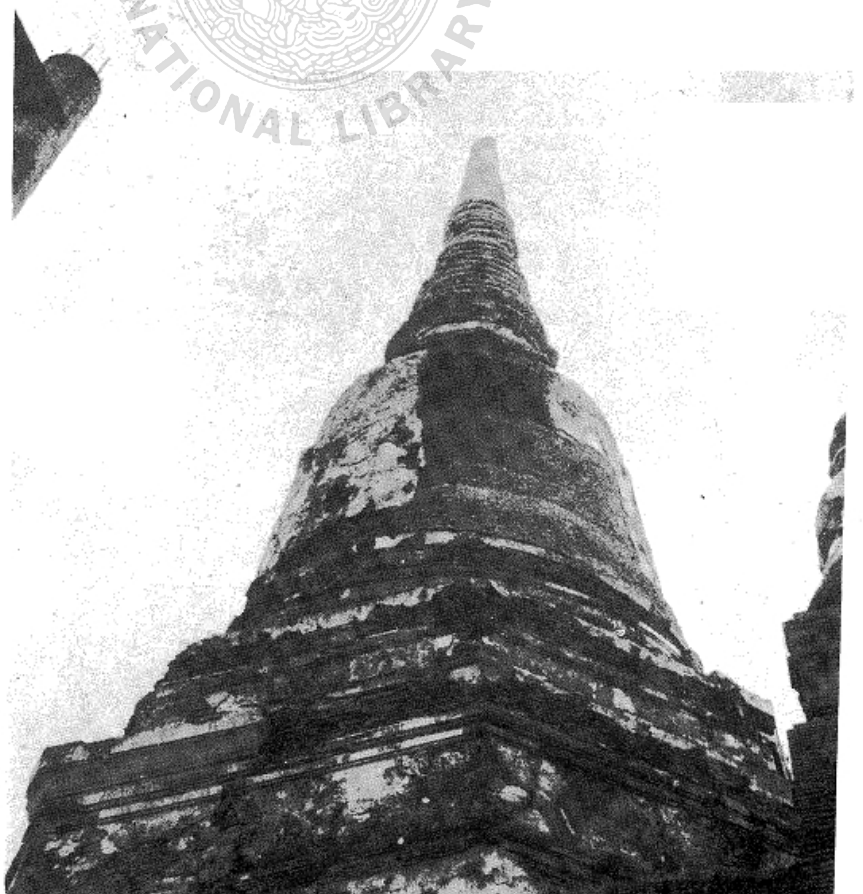
รูปที่ ๑๓

เจดีย์วัดใหญ่ชัยมงคลบุรณะส่วนยอดบัลลังก์แปดเหลี่ยม  
และรอยแตกร้าวรอบองค์ระฆังแล้ว สำหรับรอยแตกร้าว  
ที่องค์ระฆัง ด้านทิศตะวันตกบุรณะยังไม่แล้วเสร็จ

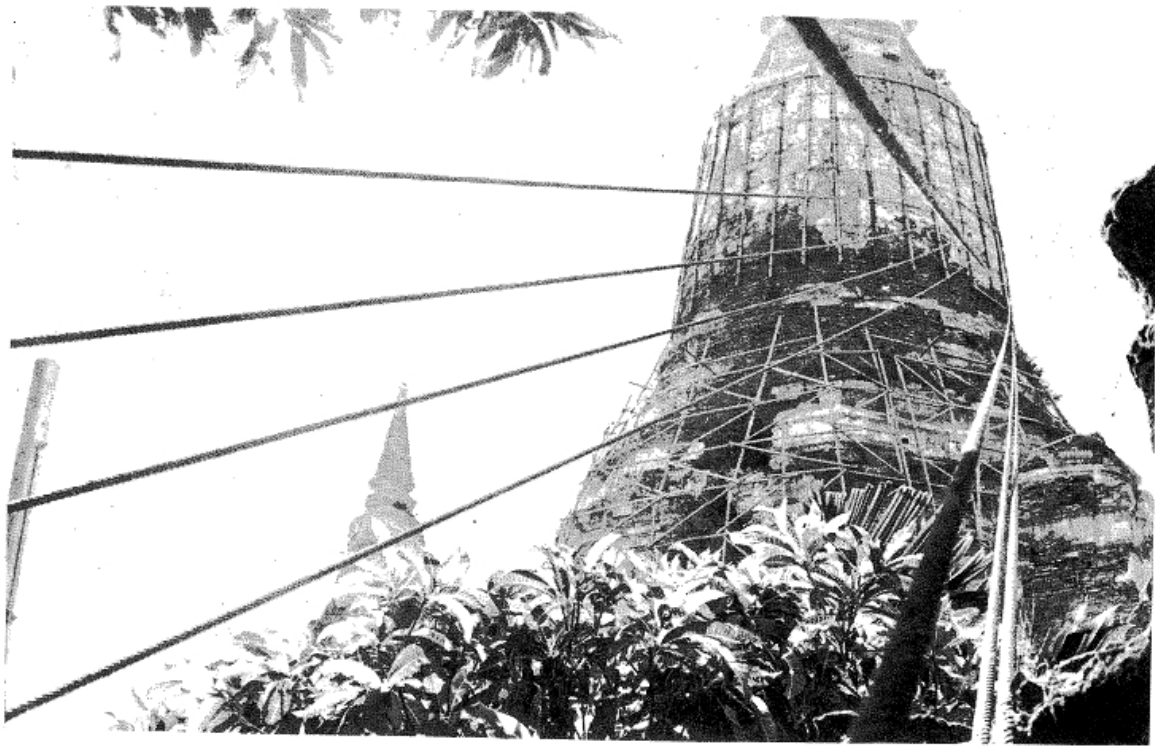
การใช้ลวดสลิงรัดรอบองค์ระฆัง และตั้งรับมาทางทิศตะวันออก เพื่อป้องกันการทรุดเอียง

๓. ทำนั่งร้านเพื่อขึ้นไปยึดพันสลิง ขนาด  $\phi$  ๓/๔" รอบองค์ระฆัง โดยใช้ไม้ขนาด ๒" x ๔" และกระสอบรองรับระยะห่างประมาณ ๑.๐๐ เมตร เพื่อป้องกันองค์ระฆังแตกร้าว และถึงปลายสลิงจำนวน ๑๖ เส้น มาขึ้นแน่นติดกับฐาน ก.ส.ล. เสร็จเรียบร้อยแล้ว

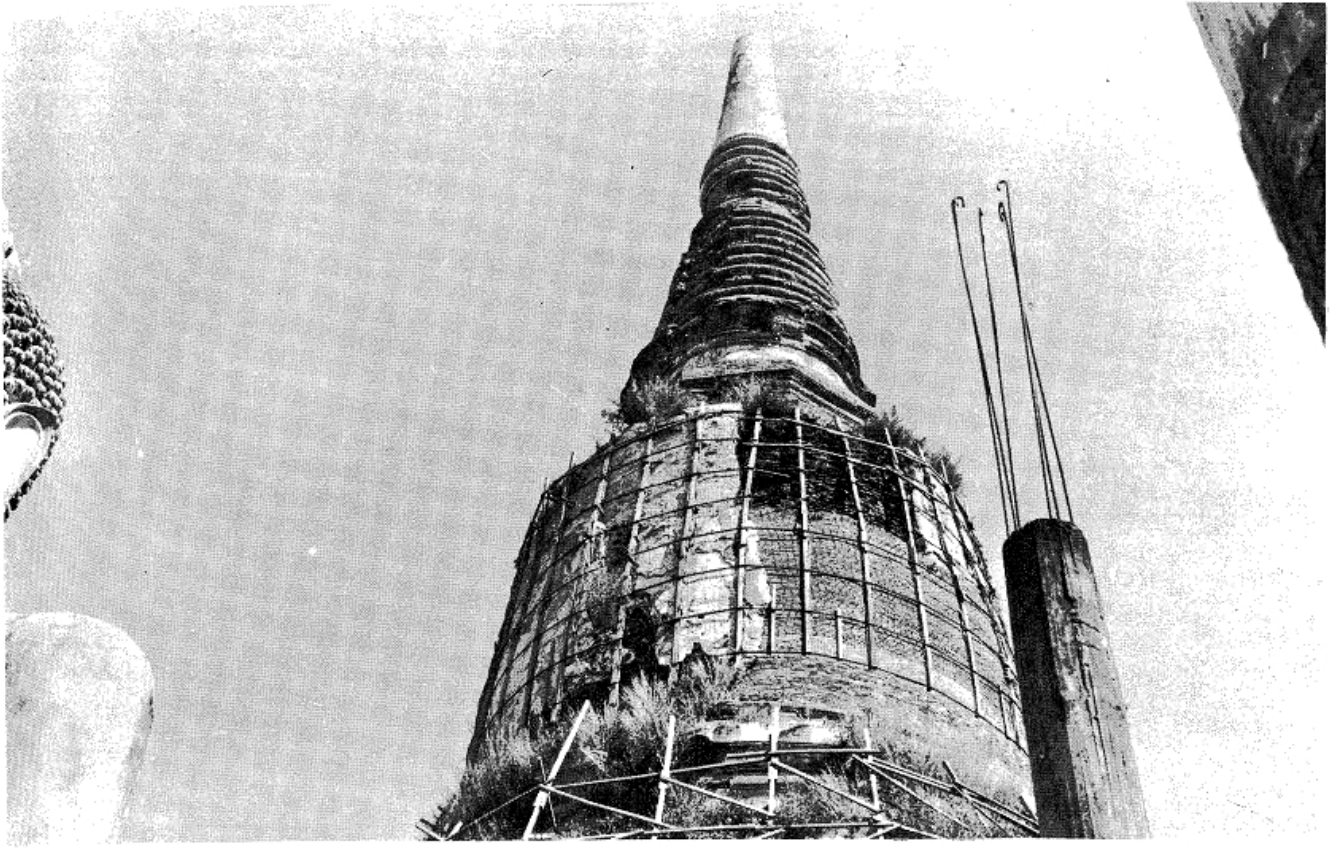
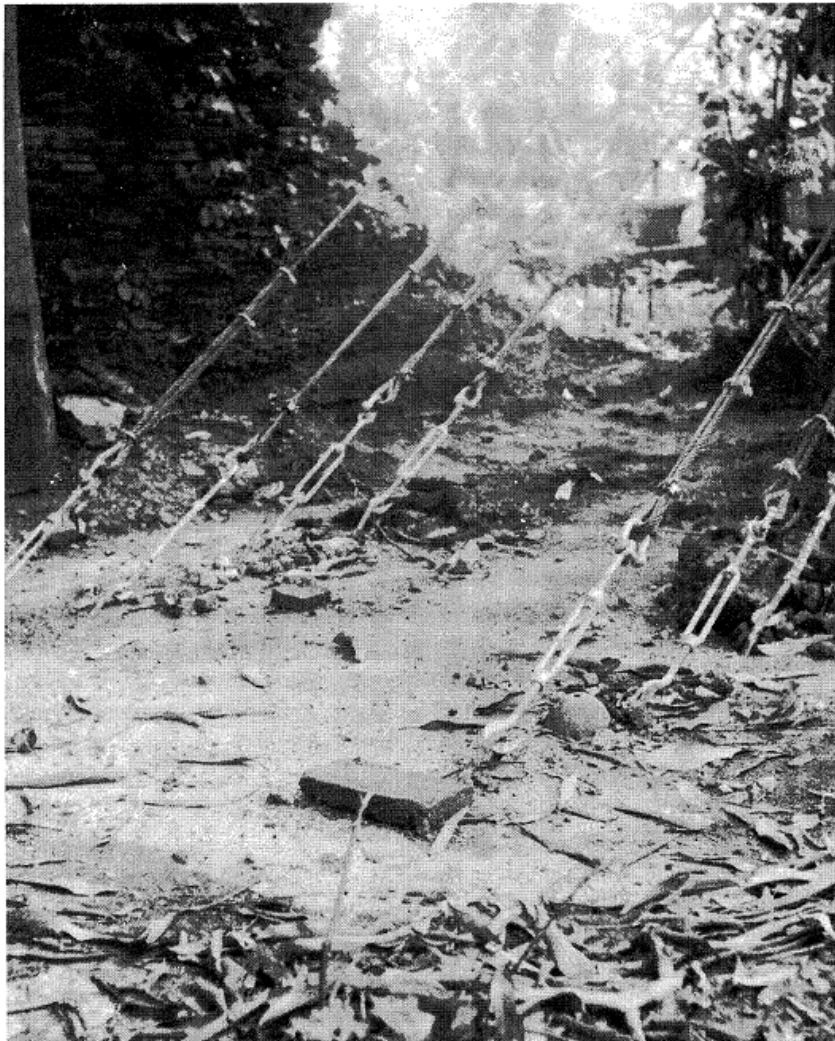
ลวดสลิงรัดรอบองค์ระฆัง และยึดโยงกับฐานคอนกรีตเสริมเหล็ก
