การอนุรักษ์พระเจดีย์วัดใหญ่ชัยมงคล  
ของกรมศิลปากร  
2522

การอนุรักษ์ พระเจดีย์วัดใหญ่ชัยมงคล  
จังหวัดพระนครศรีอยุธยา พ.ศ. 2522

โดย กรมศิลปากร

**SPECIAL EDITION ON  
RESTORATION OF  
CHEDI WAT YAICHAIMONGKOL  
AT AYUTTHAYA**

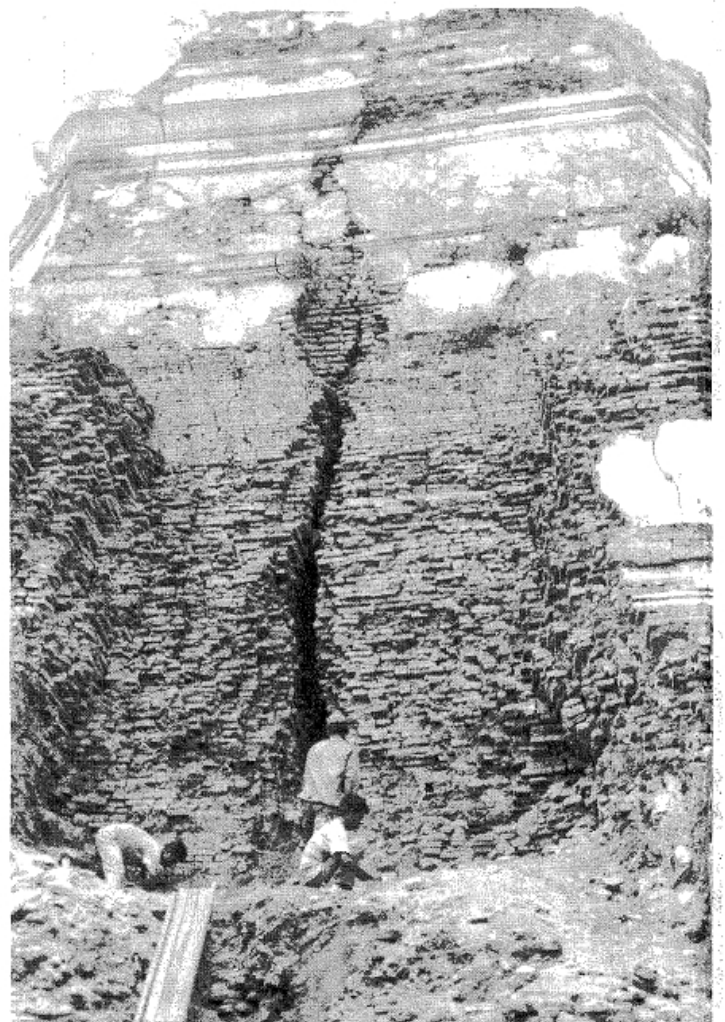
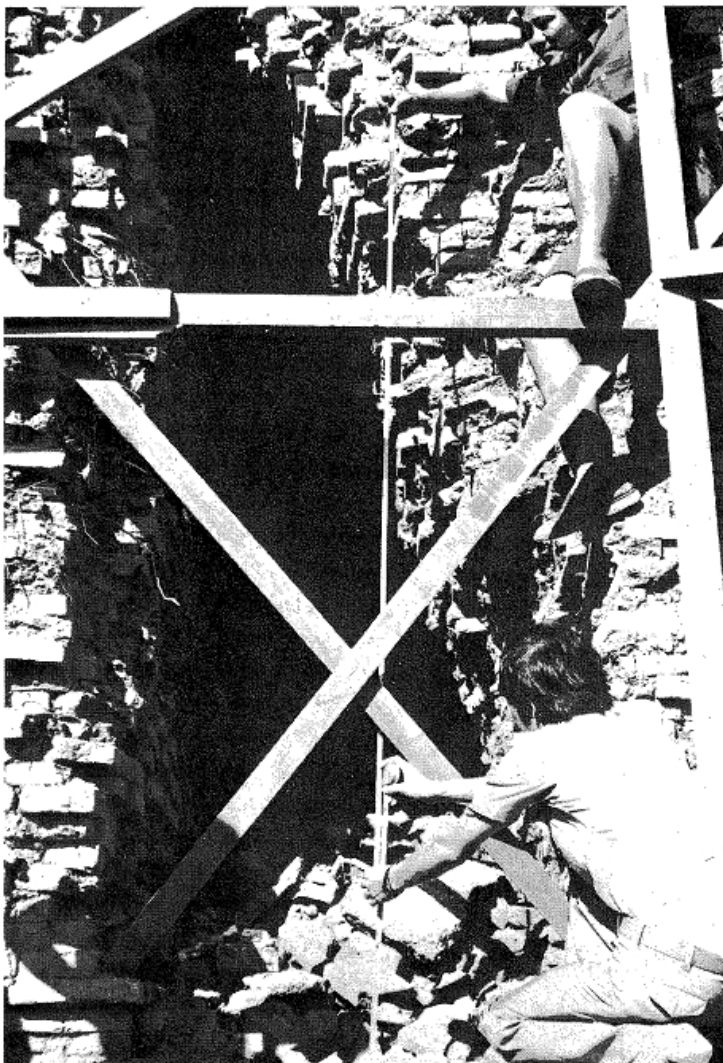
๔. รอยแตกร้าวคานทิศตะวันตก ซึ่งเจดีย์ทรุดเอียงทางด้านนี้มาก และมีรอยแตกกว้างประมาณ ๑.๘๐ เมตร สูงประมาณ ๑๒.๐๐ เมตร จากการตรวจสอบพบว่า ยอดเจดีย์เอียงออกนอกแนวศูนย์กลางประมาณ ๓.๗๒ เมตร หรือเอียงประมาณ ๓.๕ องศา จากแนวตั้ง ซึ่ง

รอยราวทองคำพระเจดีย์ด้านทิศตะวันตก

ทางกองสถาปัตยกรรมจะเสริมความแข็งแรงด้วยการเจาะรูขนาด  $\phi 1\frac{1}{2}$ " ลึก ๔.๕๐ ระยะห่างประมาณ ๑.๐๐ เมตร สลับแนวกัน อัดฉีดด้วยน้ำปูนซีเมนต์จนเต็ม แล้วเท ค.ส.ล. หนาประมาณ ๑๕ ซม. เชื่อมรอยแตกไว้ทั้งหมด ซึ่งขณะนั้นกำลังดำเนินการอยู่

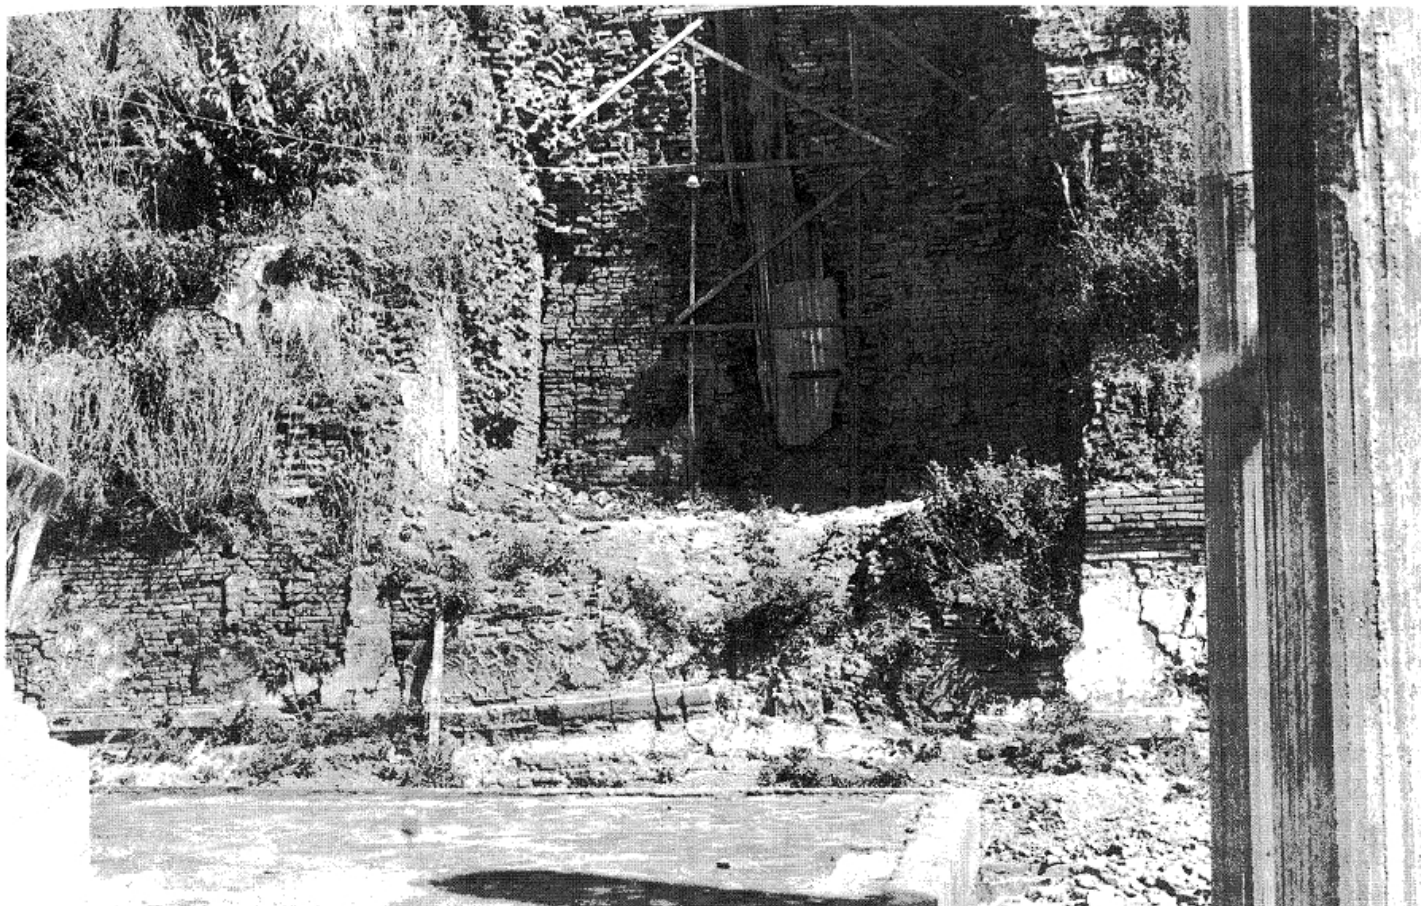
รอยราวทองคำพระเจดีย์ ด้านทิศตะวันตก

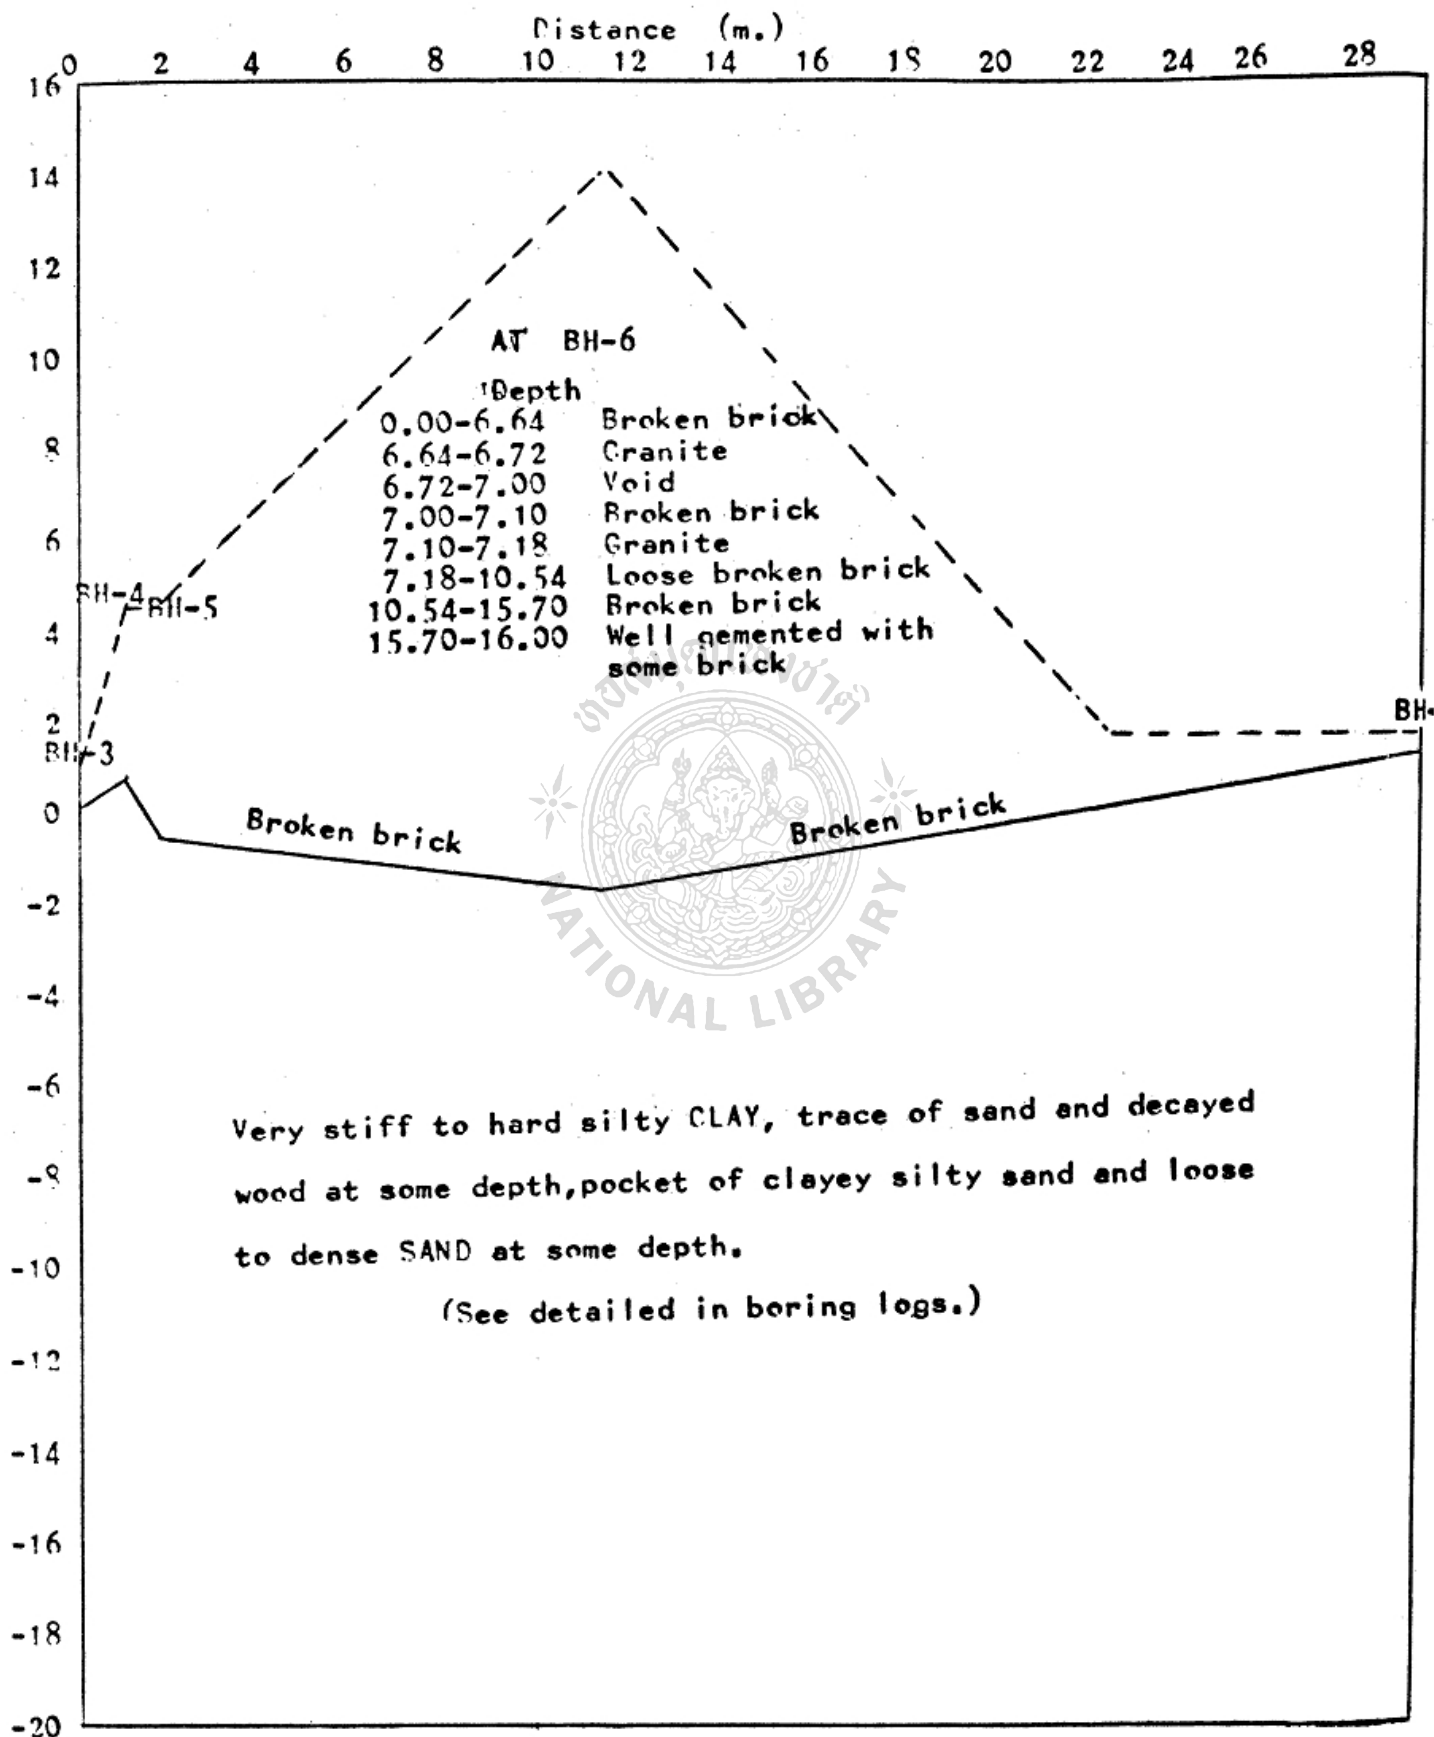
Subsurface conditions are some what non-uniformed but reasonably satisfactory for defined the different layer as shown in boring logs. The geotechnical profile are also shown on page 3. Index properties and undrained shear strength are presented in summary of test results. Compressibility characteristic are presented on page 10-13. All soil parameters appeared in this report are recommended as a guide for restoration at the investigation site only.

Geotechnical Profile
