## รายงานการขุดค้นกำแพงเมืองนครราชสีมา

สำนักงานโบราณคดีและพิพิธภัณฑสถานแห่งชาติที่ 9 นครราชสีมา

ปีงบประมาณ 2542

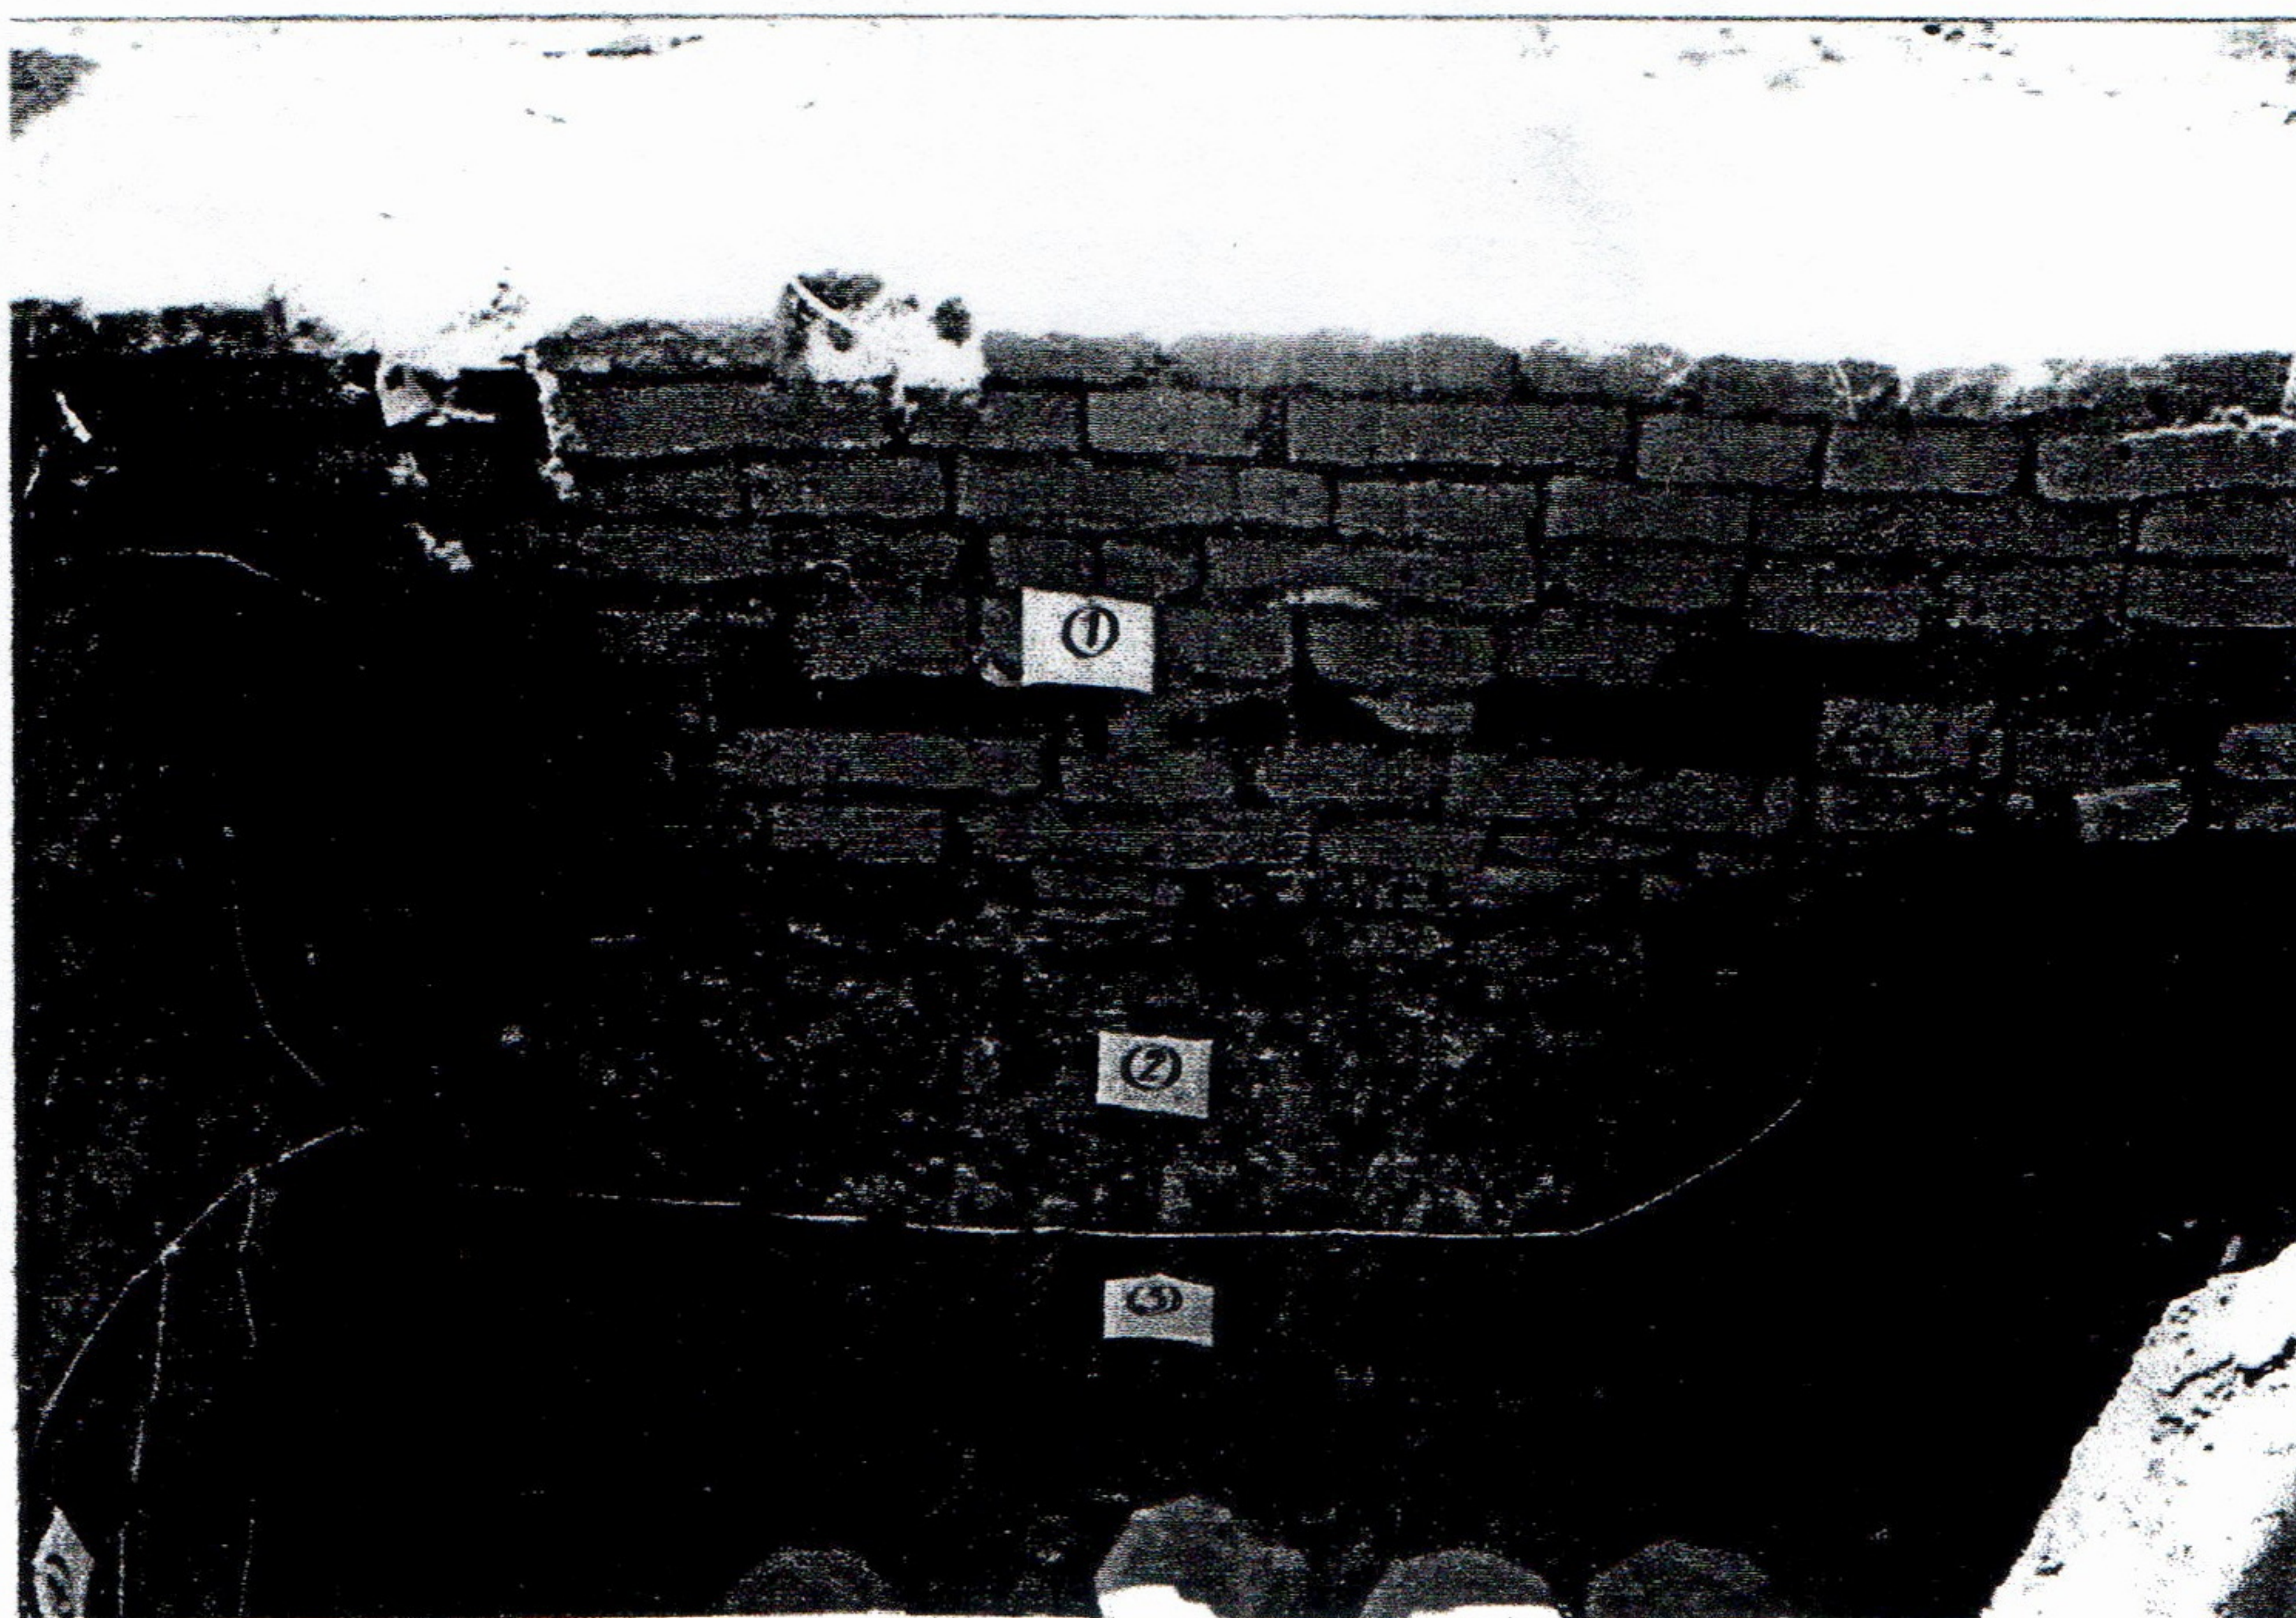
12 ผังชั้นดินหลุมขุดค้นที่ 2 ด้านทิศใต้

ชั้นดินที่ผนังหลุมขุดค้นด้านทิศใต้(ภาพที่ 12)

- ชั้นดินที่ 1 เป็นชั้นดินการอยู่อาศัยในปัจจุบัน
- ชั้นดินที่ 2 เป็นชั้นของกำแพงอิฐ

- ชั้นดินที่ 3 เป็นชั้นดินเหนียวที่มีความเหนียวและดินเกาะตัวกันแน่นมาก น่าจะเป็น  
ชั้นการเตรียมฐานรากของกำแพงเมือง
- ชั้นดินที่ 4 เป็นชั้นดินสีเข้ม ไม่พบโบราณวัตถุใด ๆ เป็นชั้นทับถมก่อนการสร้าง  
กำแพงเมือง

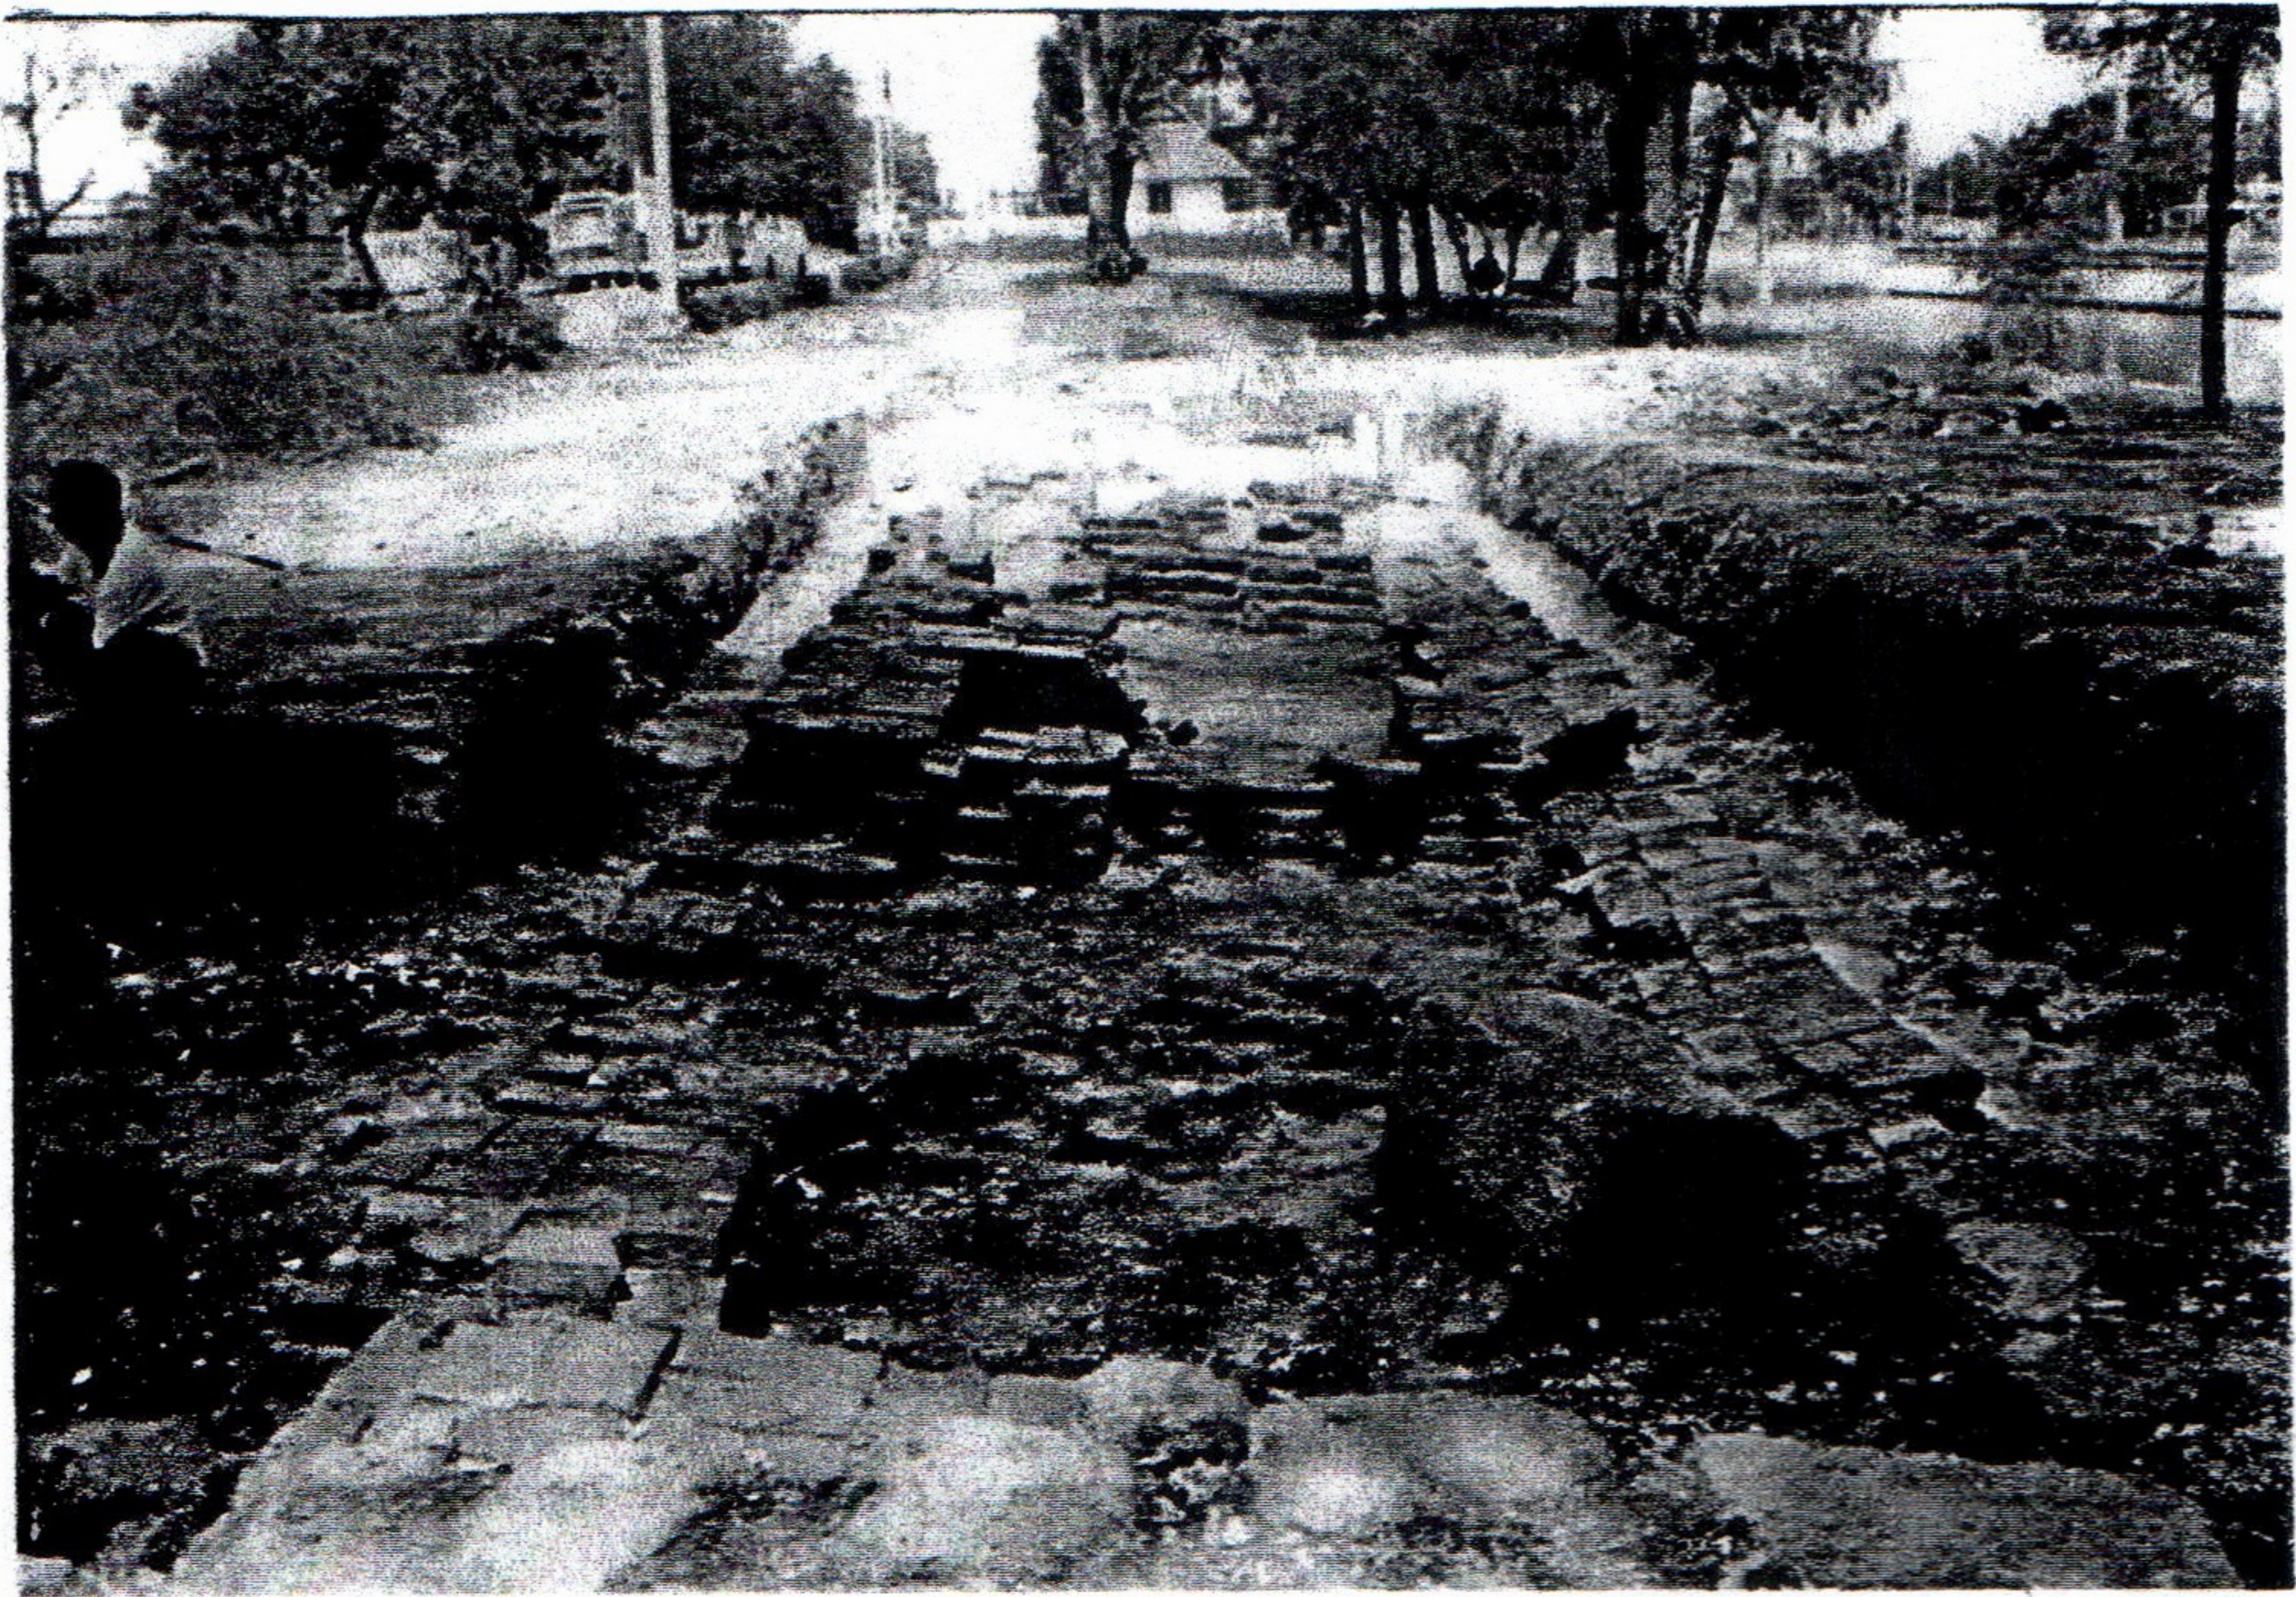
13 กำแพงเมืองด้านทิศเหนือ

จากการขุดค้นได้พบหลักฐานของแนวกำแพงและป้อมบริเวณมุมเมือง โดยพบแนวของกำแพงเมืองทางด้านทิศเหนือต่อเนื่องไปยังด้านทิศตะวันออก โดยกำแพงด้านทิศเหนือเหลือหลักฐานเป็นแนวกำแพงที่มีความยาวประมาณ 15 เมตร แนวกำแพงด้านทิศตะวันออกเหลือหลักฐานอยู่เป็นแนวยาวประมาณ 12 เมตร โดยกำแพงด้านนี้เหลือหลักฐานเพียงบางช่วงเท่านั้น ตัวกำแพงมีความหนาประมาณ 3 เมตร โดยแนวกำแพงด้านทิศเหนือ จะเรียงตัวตามแนวแกนทิศ (ทิศตะวันตก - ตะวันออก) ส่วนกำแพงด้านทิศตะวันออก การเรียงตัวไม่ตรงตามแนวแกนทิศ (ทิศเหนือ - ใต้) โดยกำแพงจะมีแนวที่เบี่ยงออกไปทางทิศตะวันออก(ภาพที่ 13,15)

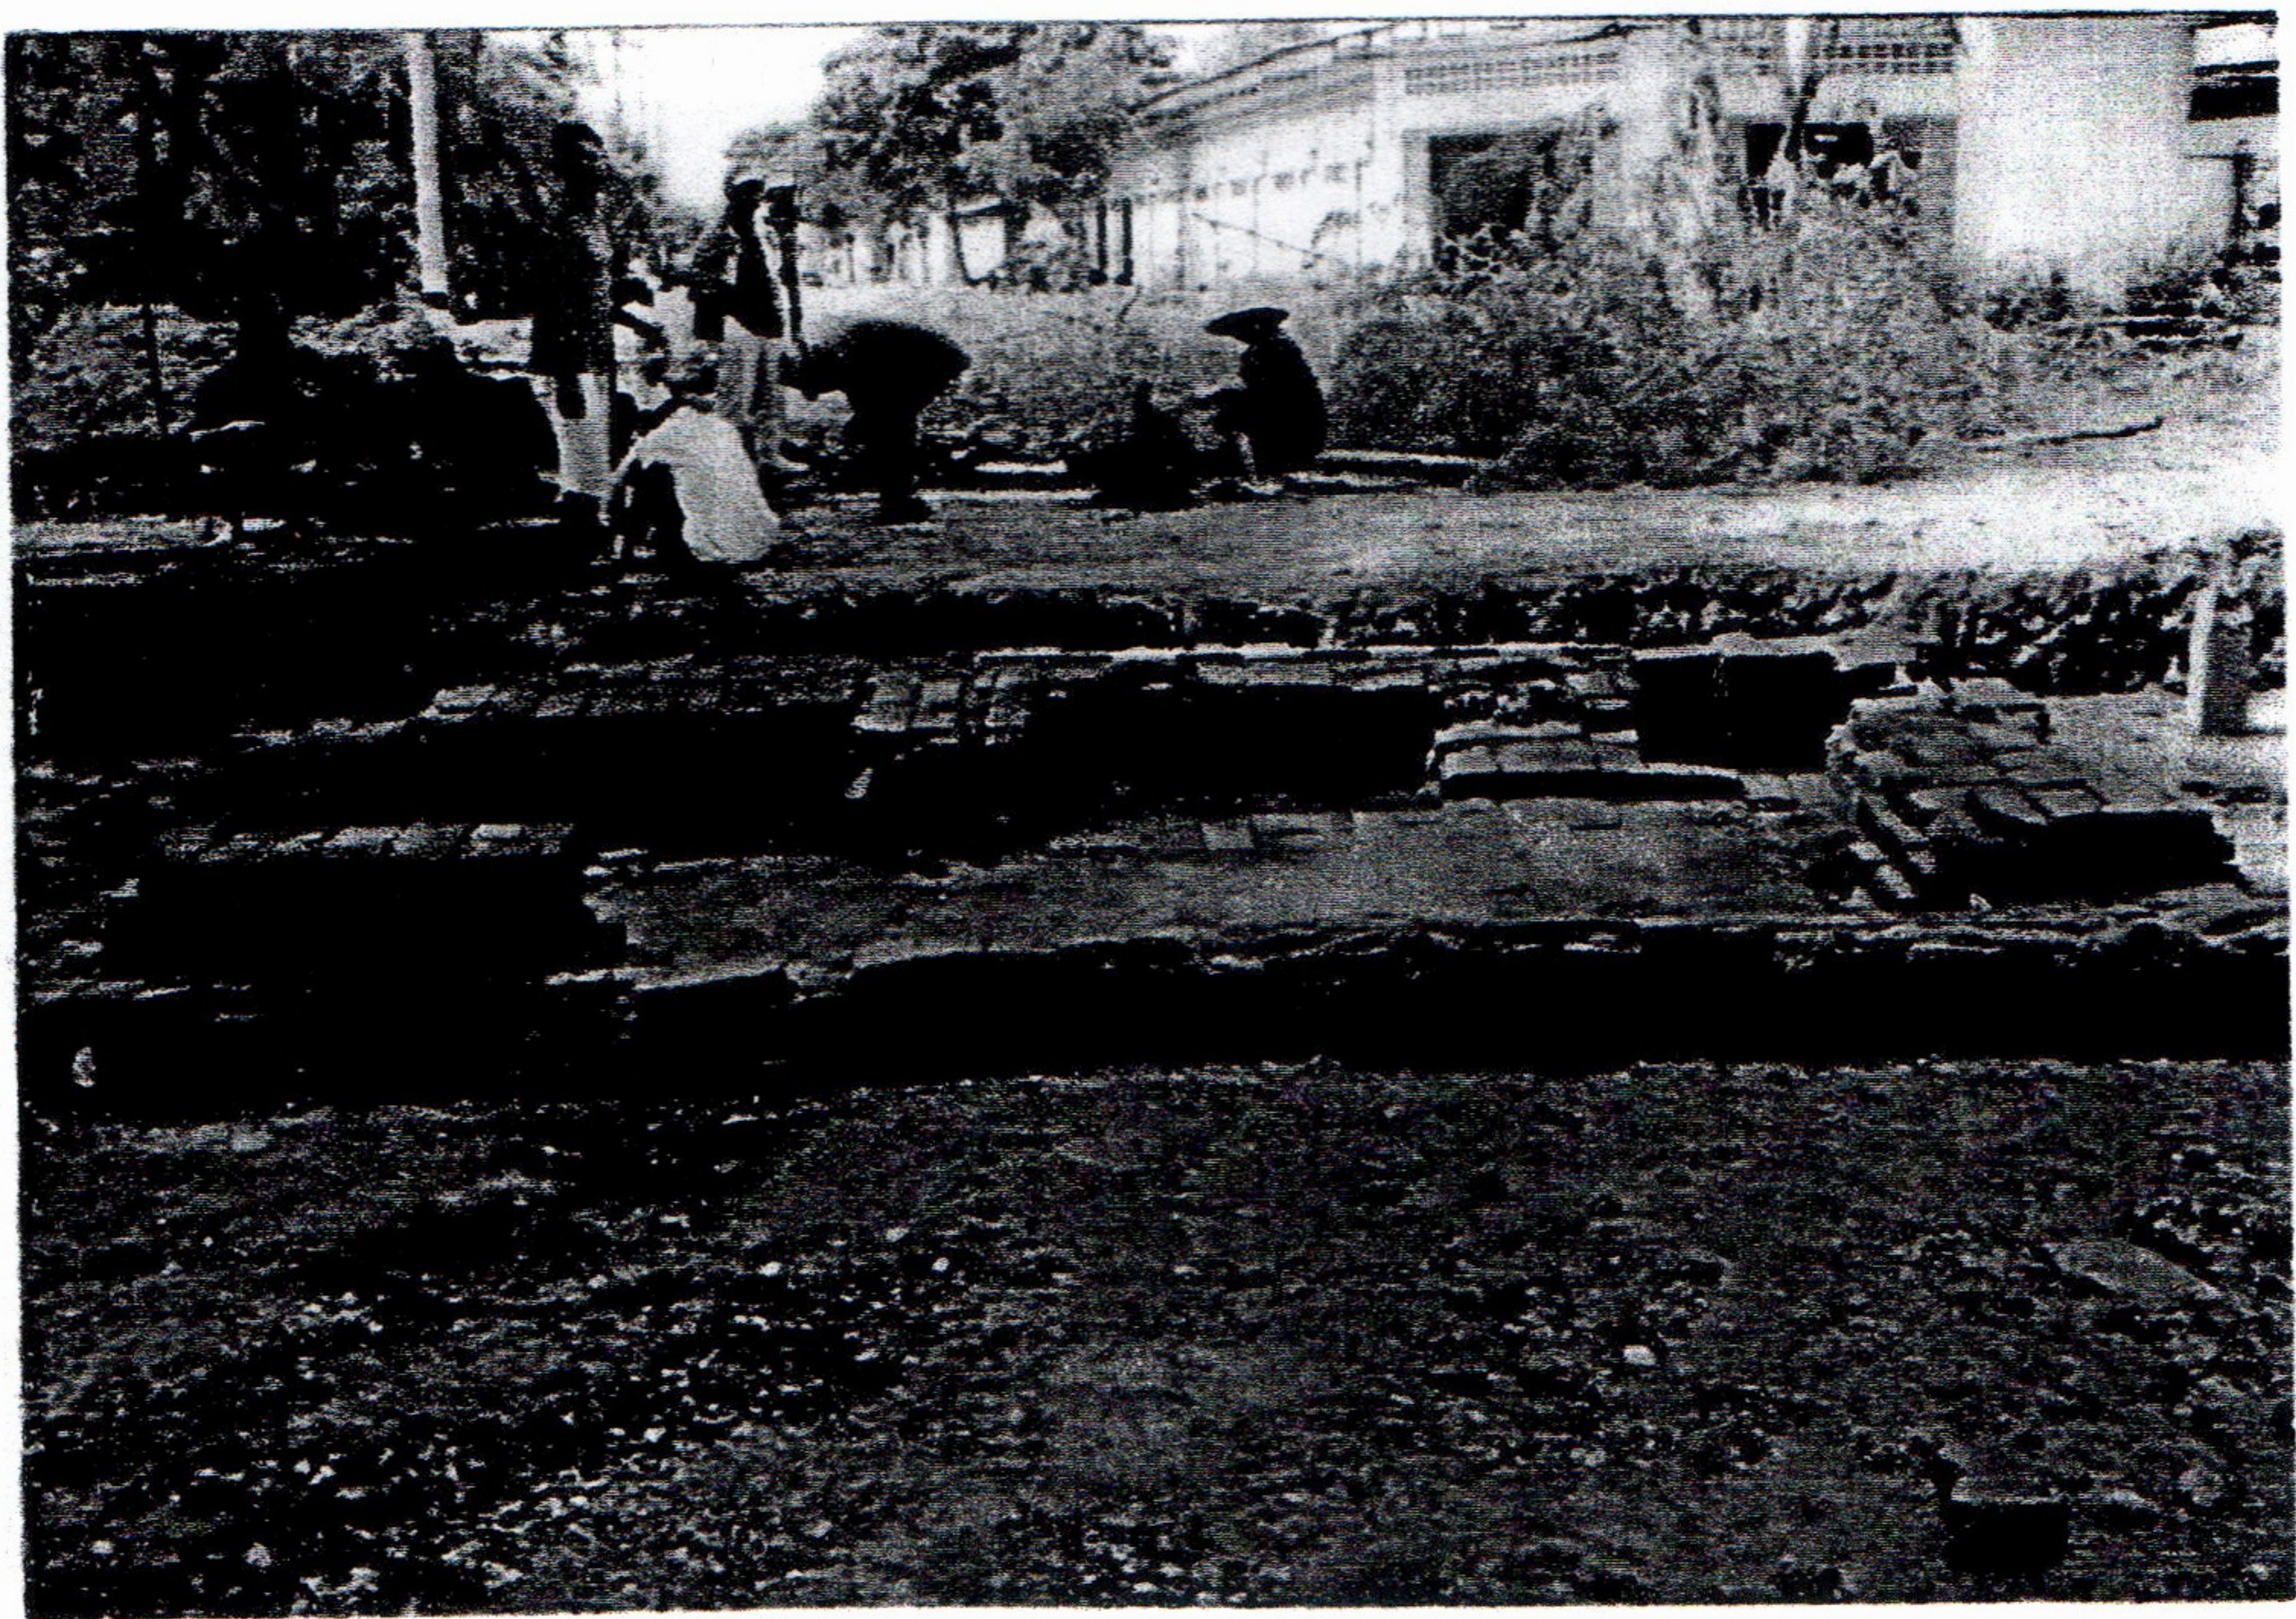
14 กำแพงเมืองด้านทิศเหนือ จะเห็นลักษณะการก่ออิฐเกือบเต็มแนวกำแพง  
โดยเว้นเป็นช่องสี่เหลี่ยมแล้วถมดินภายในเรียงรายไปตามแนวกำแพง

การก่ออิฐจะก่อเกือบเต็มแนวกำแพง โดยเว้นเป็นช่องสี่เหลี่ยมผืนผ้า ขนาด  $130 \times 60$  เซนติเมตร แล้วถมดินลงภายในช่องสี่เหลี่ยมนี้ ช่องสี่เหลี่ยมนี้จะห่างจากขอบกำแพงด้านนอกมายังด้าน ในประมาณ 130 เซนติเมตร และช่องสี่เหลี่ยมจะถูกคั่นด้วยแนวอิฐที่ก่อเป็นคานหรือเอ็นของกำแพง ซึ่งมีความกว้างประมาณ 30 - 50 เซนติเมตร (ภาพที่ 14,16) รูปแบบการก่ออิฐแบบนี้ นอกจากเป็นลักษณะ ของโครงสร้างเพื่อความมั่นคงแข็งแรงแล้ว สันนิษฐานว่า กำแพงด้านที่หันออกนอกเมือง เป็นด้านที่จะต้องมีการปะทะในการทำสงคราม จึงมีการก่ออิฐเต็มตลอดแนวกำแพงเพื่อความมั่นคงแข็งแรง ส่วนกำแพง ด้านในบริเวณที่เป็นเชิงเทินที่เป็นที่ประจำการของทหารนั้น เป็นบริเวณที่ไม่ได้มีการปะทะมากนัก จึงไม่ ต้องก่ออิฐเช่นเดียวกับกำแพงด้านนอก

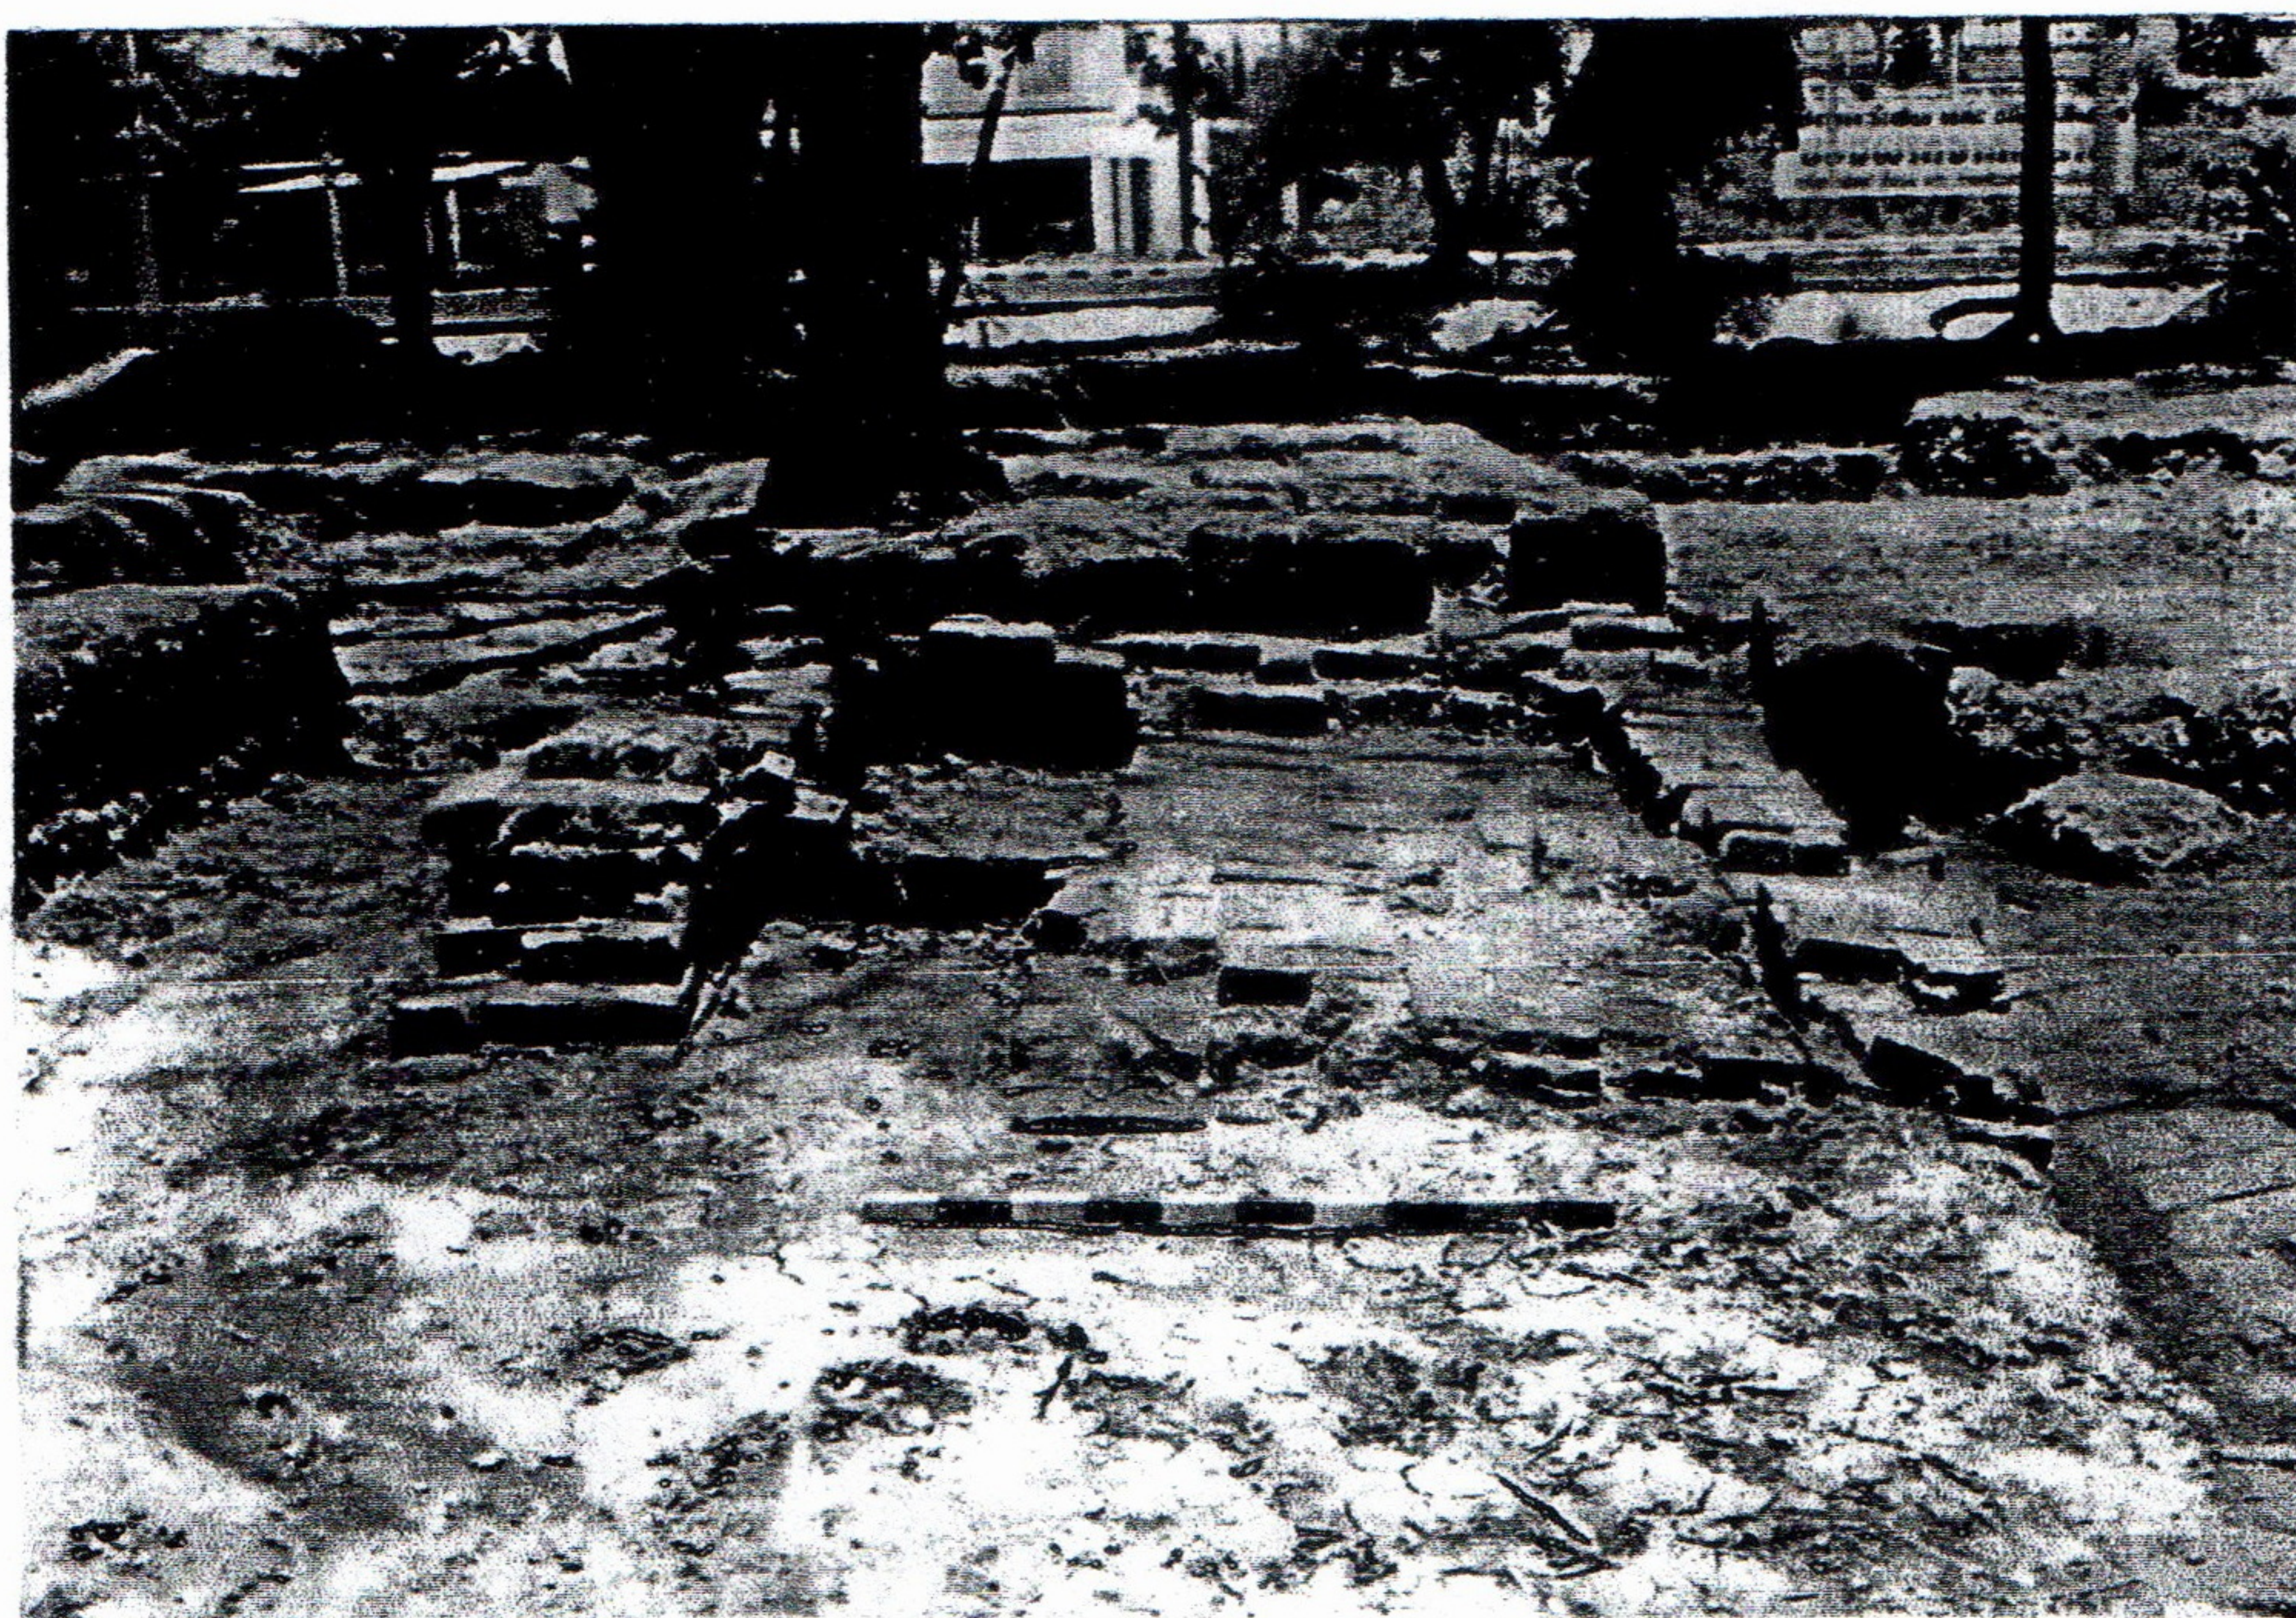
16 กำแพงเมืองด้านทิศตะวันตก มีลักษณะโครงสร้างเหมือนกำแพงเมือง  
ด้านทิศเหนือ

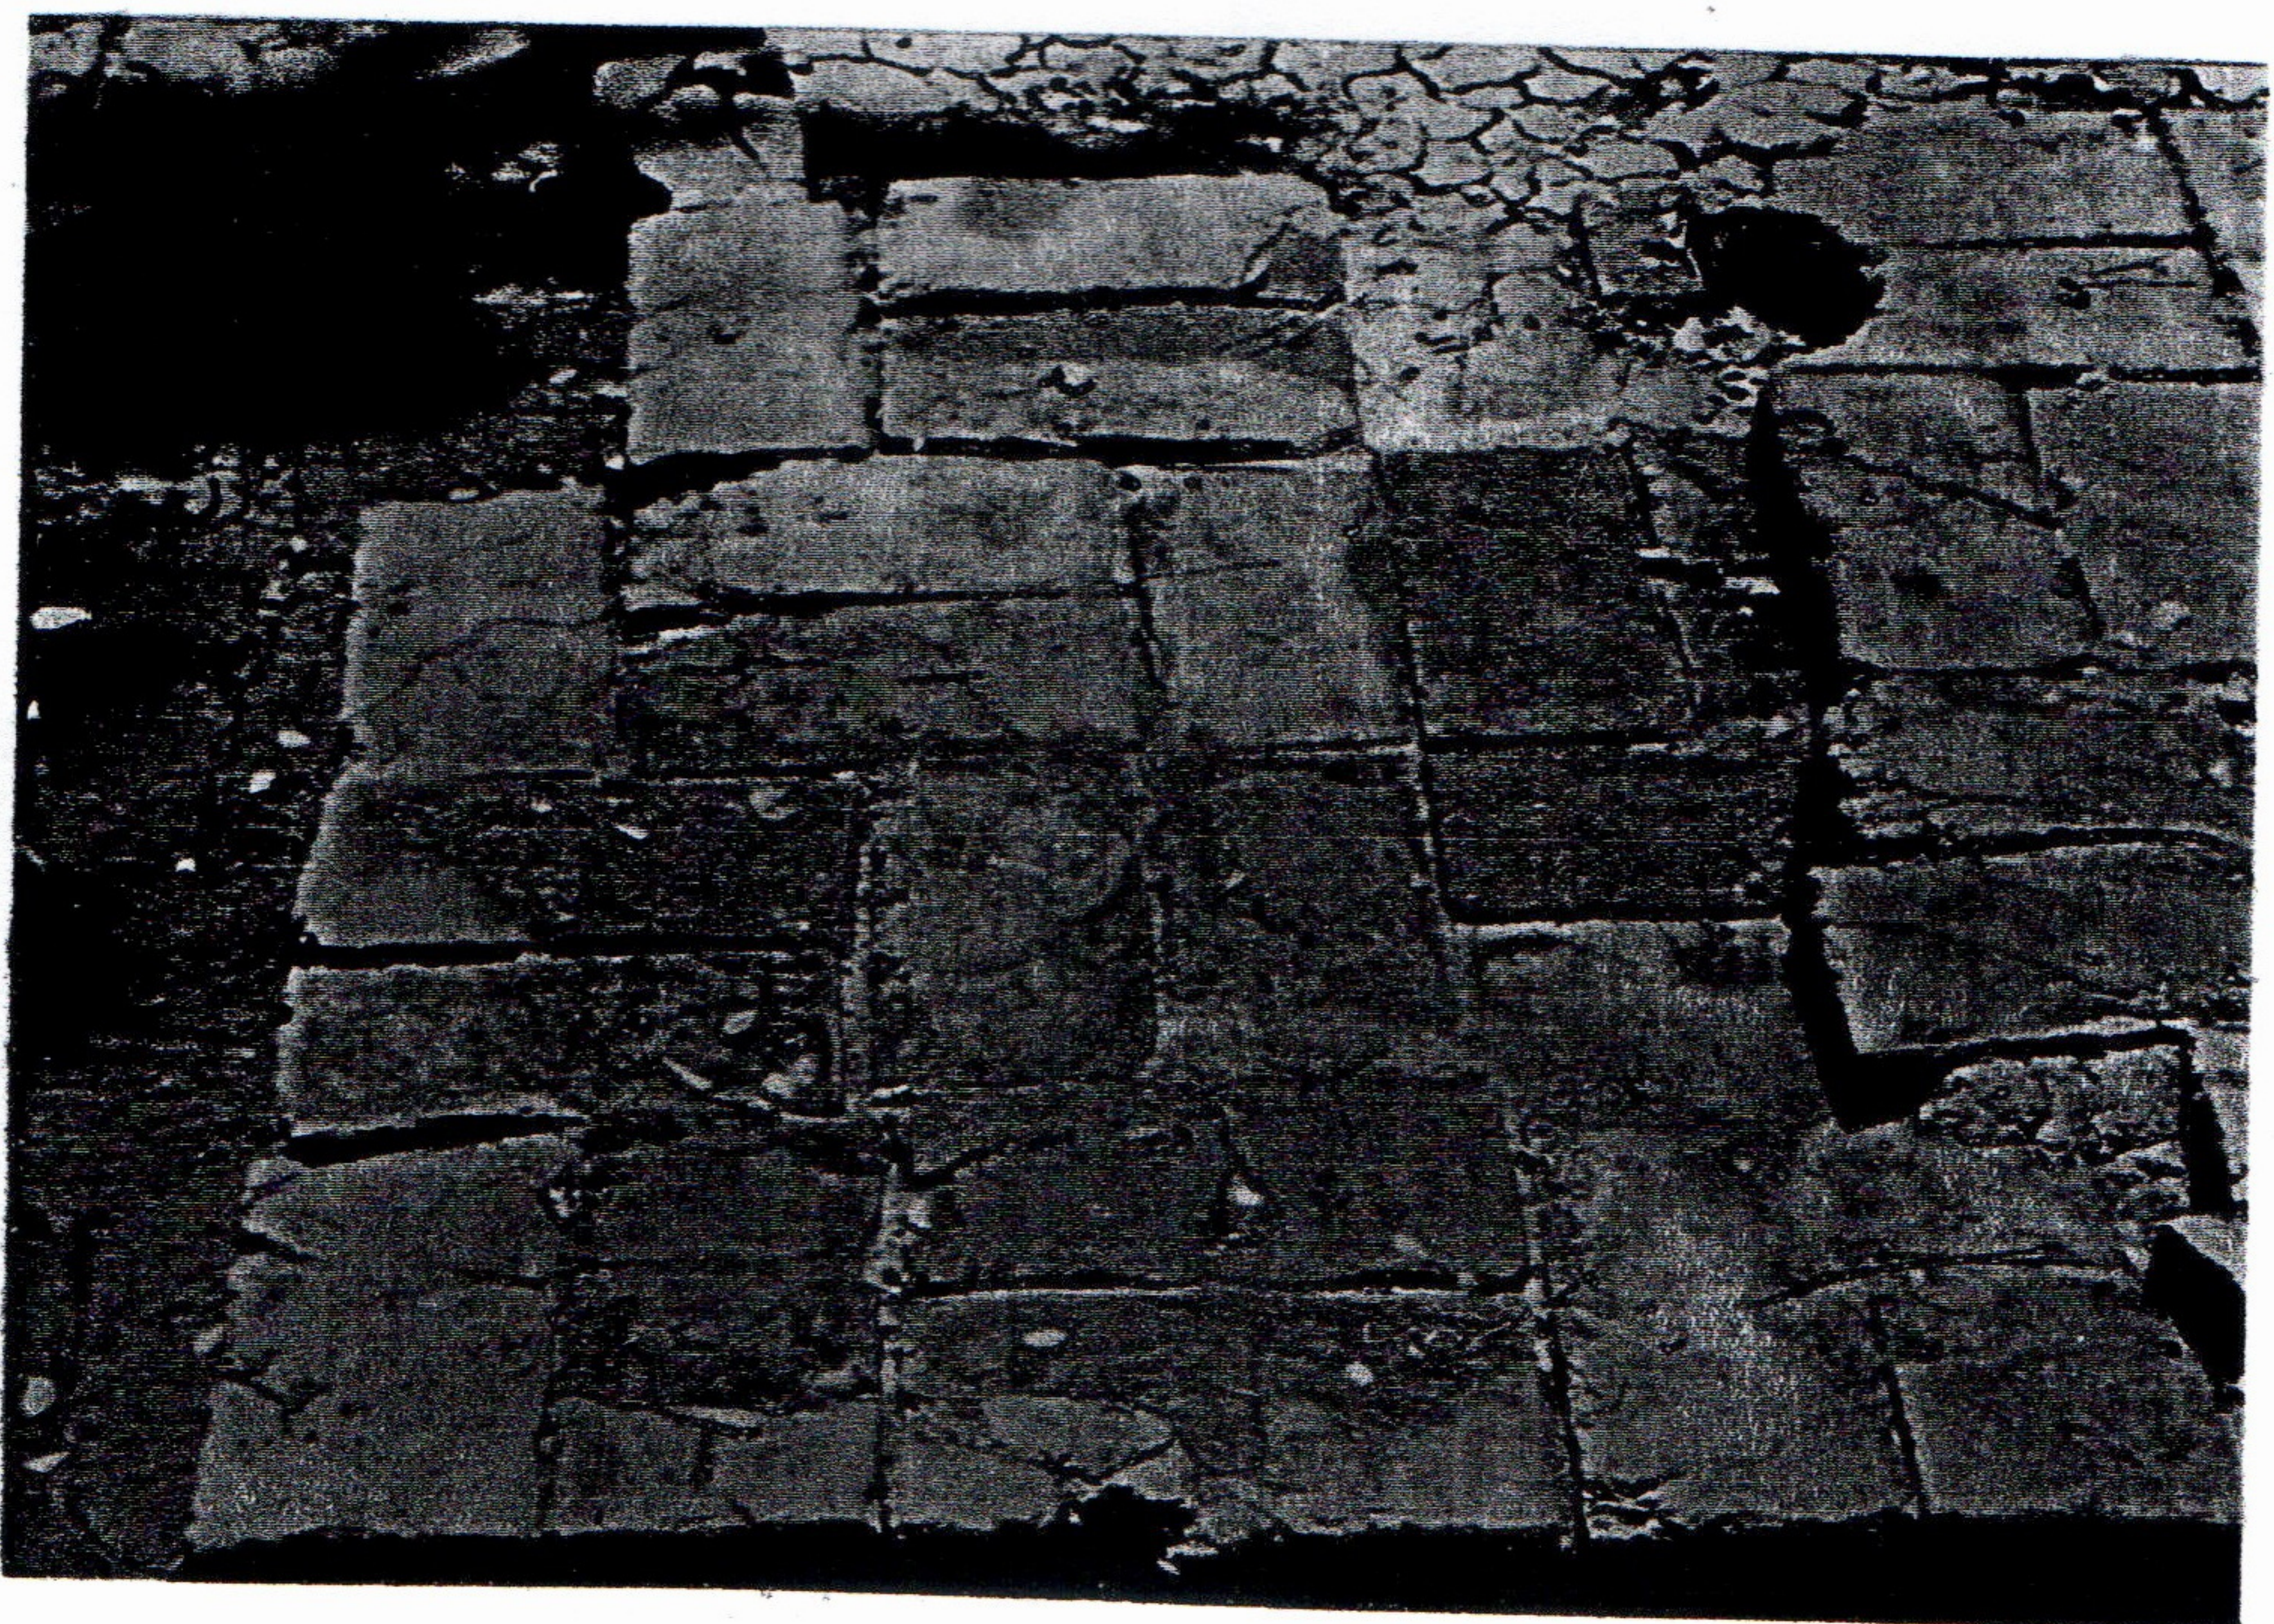
18 ลักษณะการก่ออิฐที่ตัวกำแพงเมือง

จากผลการขุดค้น และขุดแต่ง ทำให้ทราบเทคนิค และรูปแบบของการก่อสร้างกำแพงได้ โดยน่าที่จะมีการเตรียมฐานรากโดยการขุดหลุมเพื่อถมอัดดินให้มีความแน่นแข็งเป็นชั้นหนาประมาณ 60 เซนติเมตร ก่อนที่จะก่ออิฐเป็นตัวกำแพงขึ้นมาและมีการถมดินที่ส่วนฐานของกำแพง สำหรับอิฐที่ใช้มี ขนาดประมาณ  $30 \times 15 \times 7$  เซนติเมตร หรือ  $25 \times 13 \times 5$  เซนติเมตร ใช้ดินเป็นตัวสอระหว่างก้อนอิฐแต่ละก้อน การเรียงอิฐจะใช้ด้านยาวสลับกับด้านกว้างอย่างละ 2 ก้อน โดยก่ออิฐให้ด้านกว้าง 2 ก้อน ต่อกับ ด้านยาวของอิฐที่เรียงไว้ 2 ก้อน และด้านกว้างของอิฐ 2 ก้อนนี้ ก็จะต่อกับด้านยาวของอิฐก้อนถัดมา มีลักษณะเช่นนี้ต่อเนื่องกันไป (ภาพที่ 18)

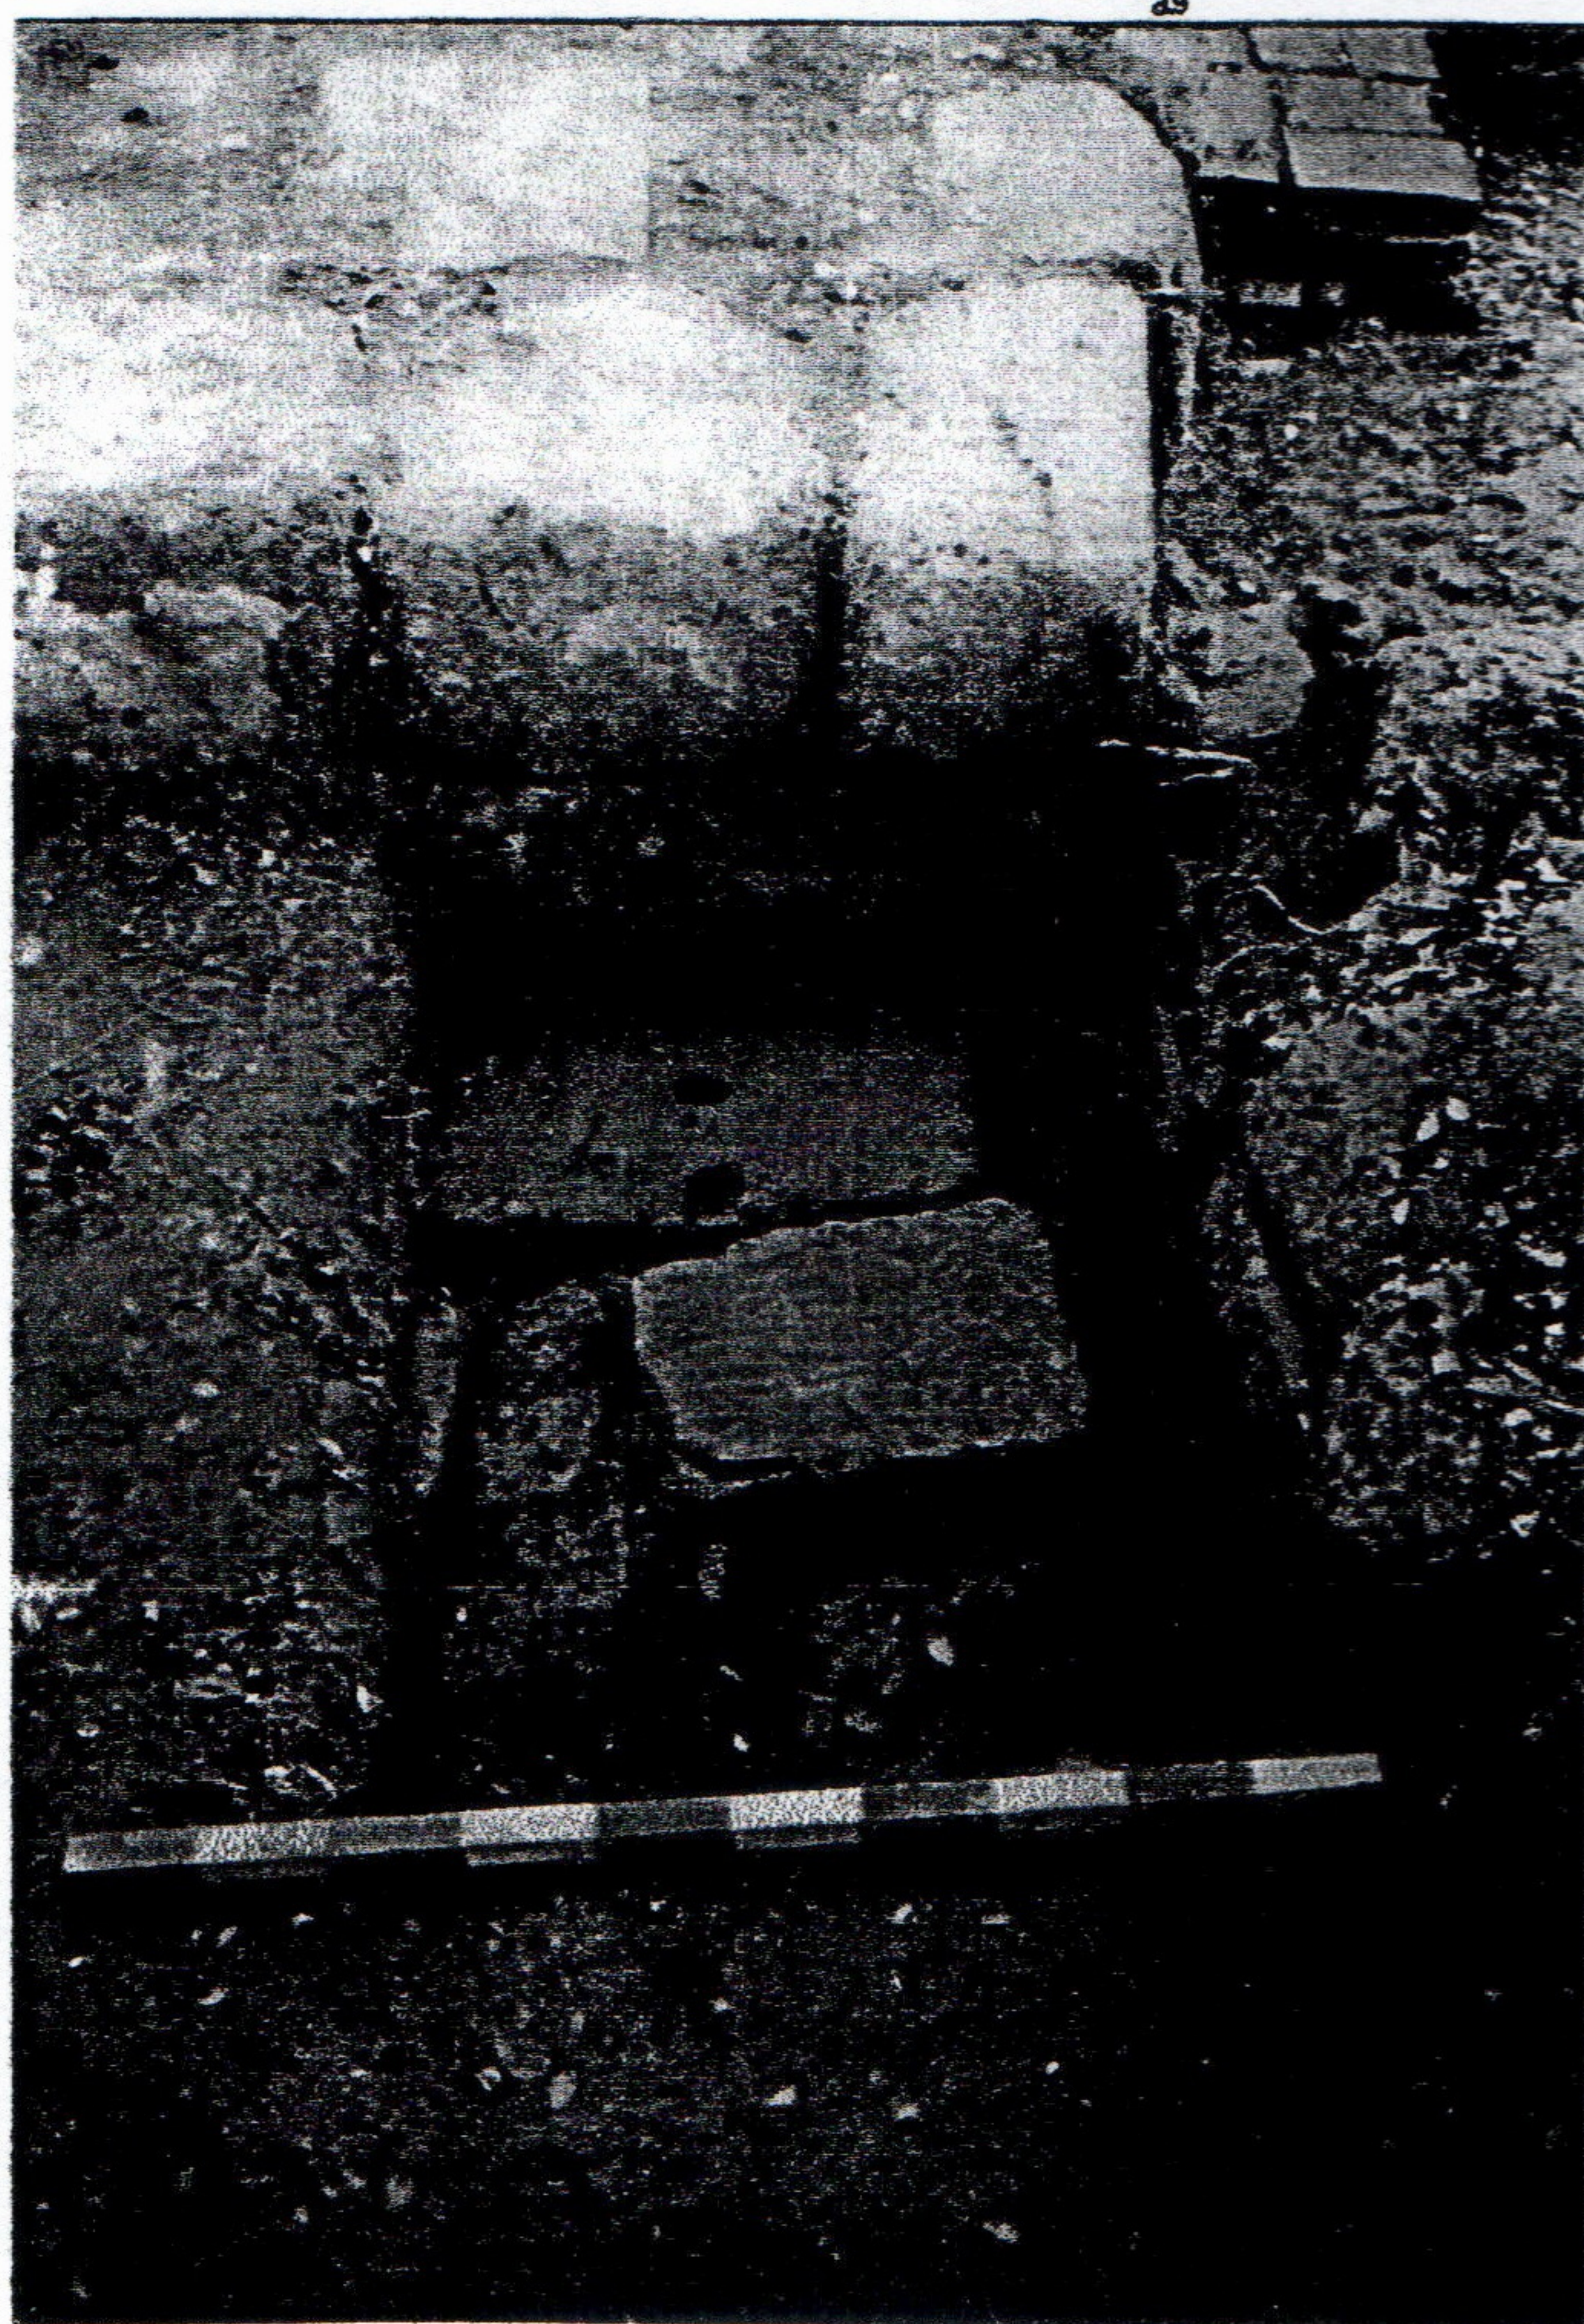
28 แนวก้อนหินทรายที่ก่อเป็นขอบนอกที่เป็นช่วงต่อ  
ระหว่างผนังป้อมกับกำแพงเมืองด้านทิศเหนือ
