## รายงานการขุดค้นกำแพงเมืองนครราชสีมา

สำนักงานโบราณคดีและพิพิธภัณฑสถานแห่งชาติที่ 9 นครราชสีมา

ปีงบประมาณ 2542

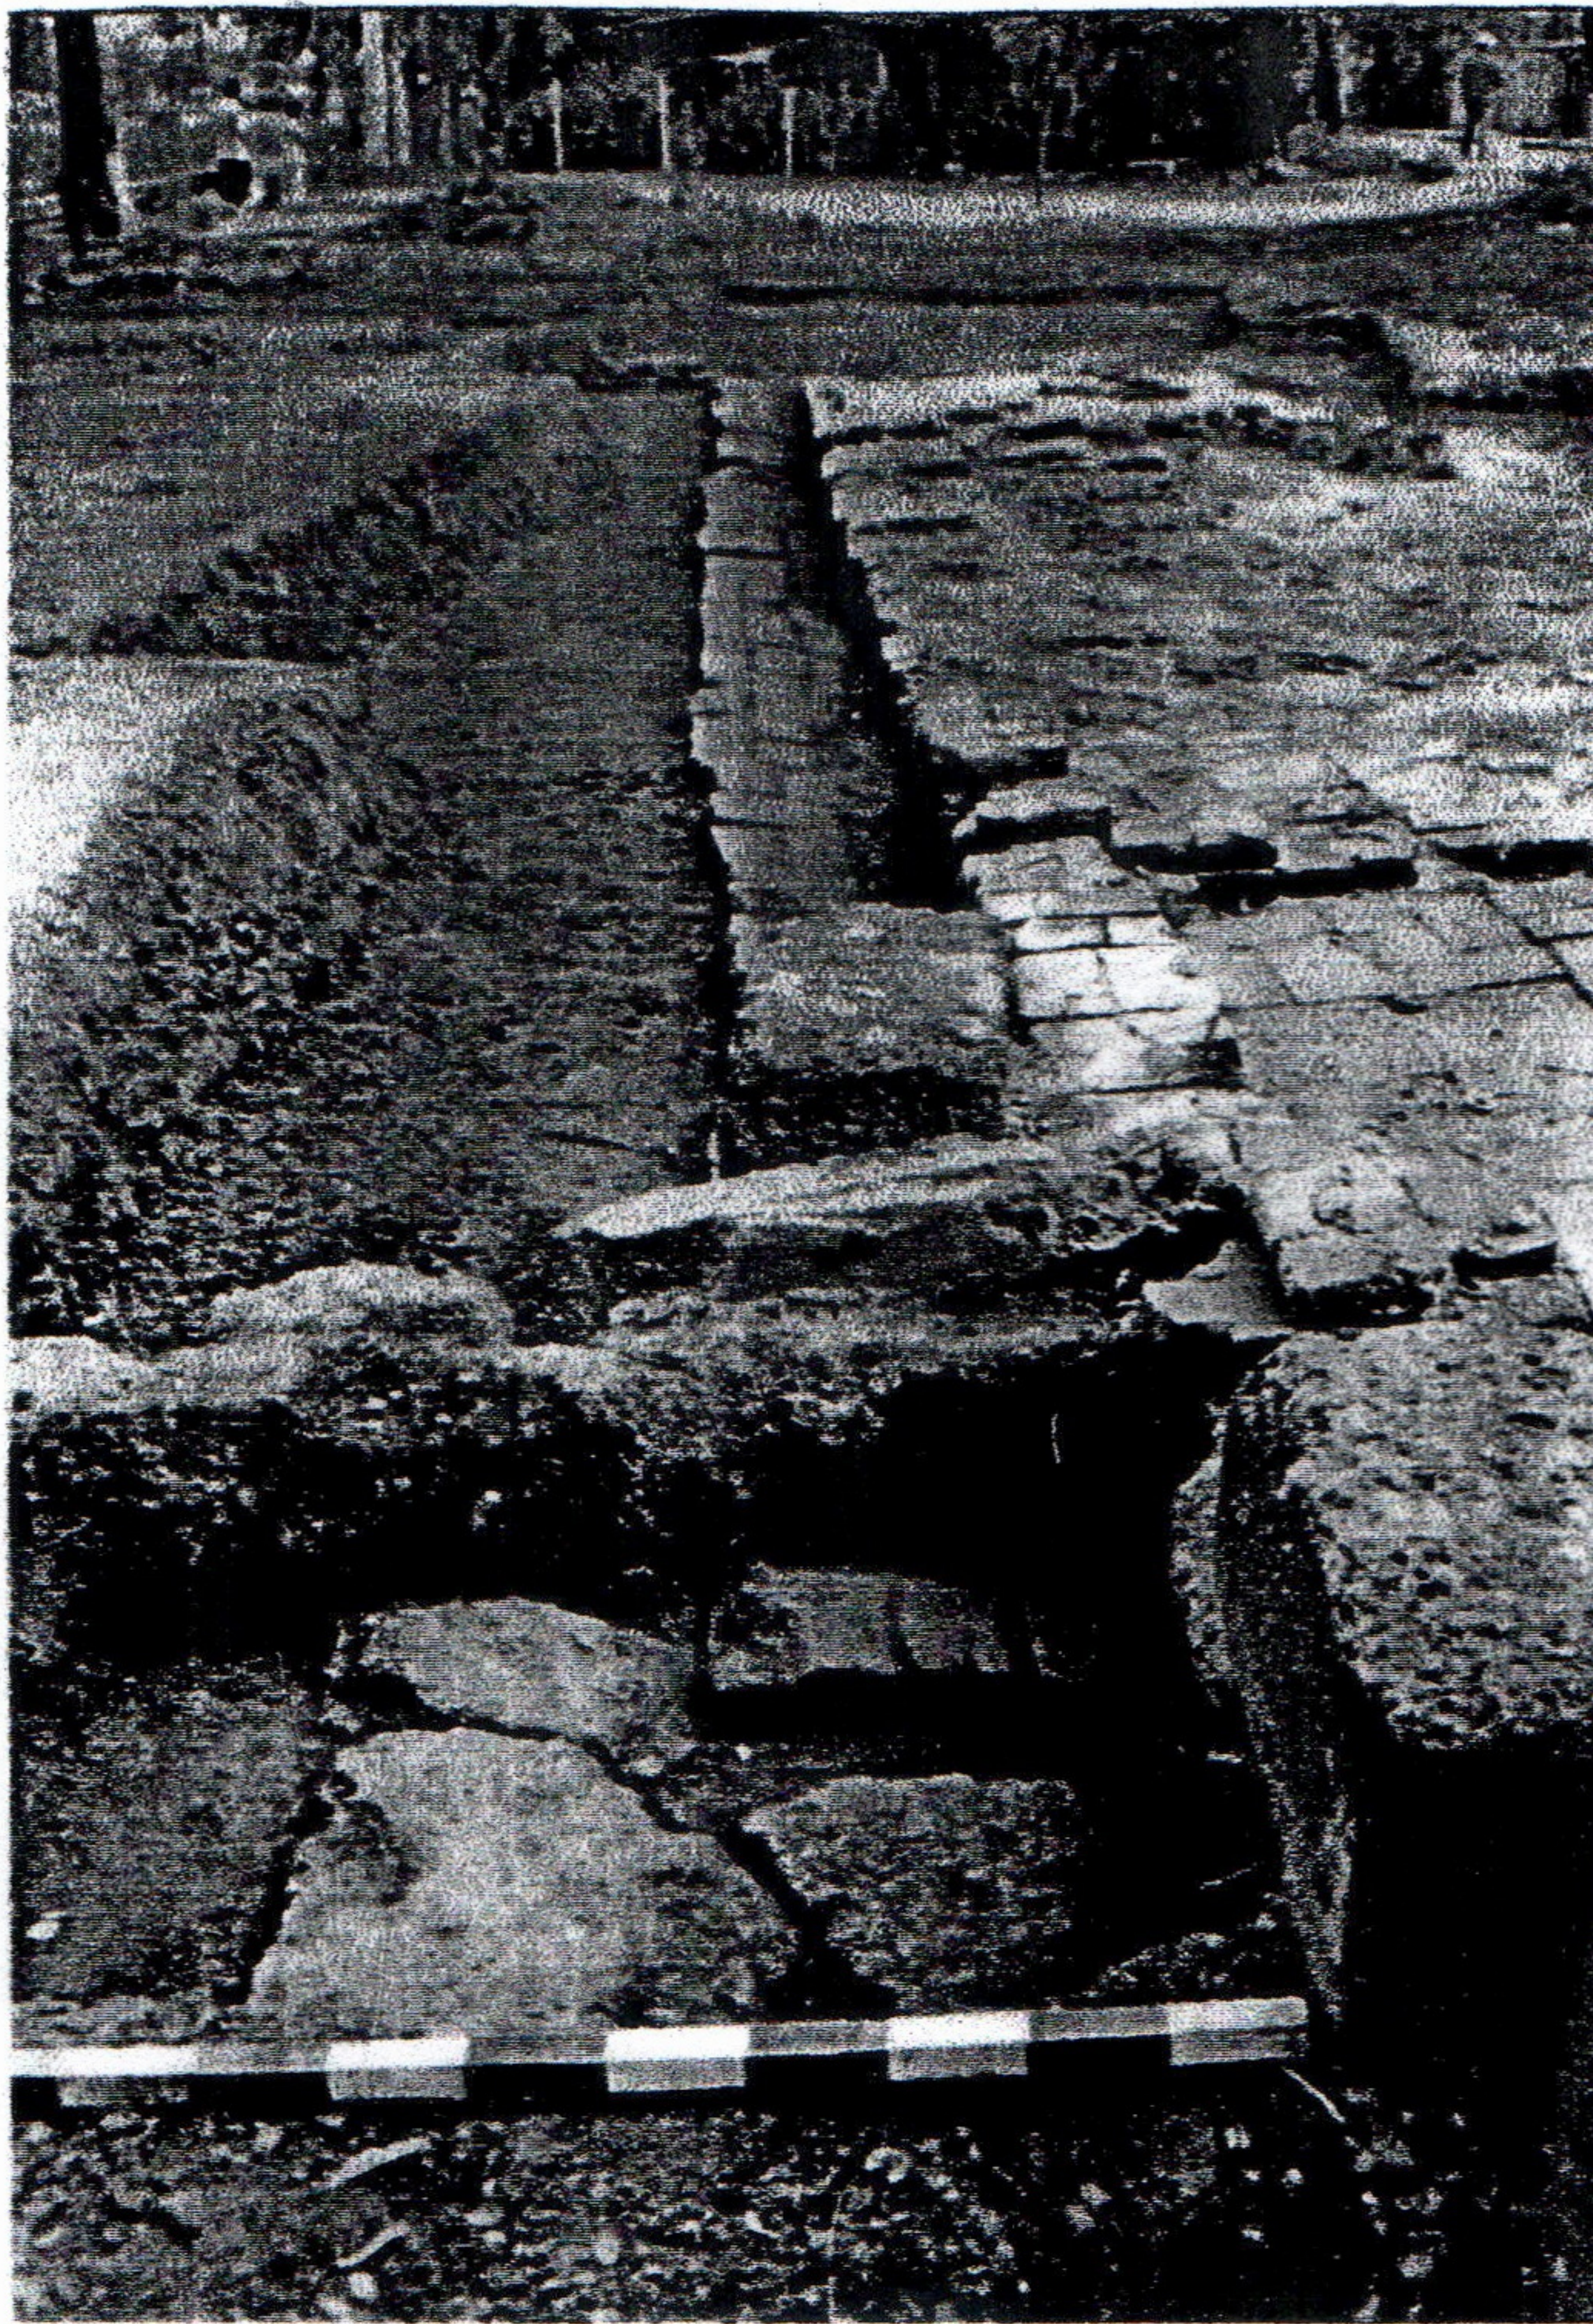
29 แนวก้อนหินทรายที่ก่อเป็นขอบนอกของผนังป้อมด้านใน ซึ่งเป็นแนวที่  
ต่อเนื่องกับแนวที่ก่อด้วยอิฐของกำแพงเมืองด้านทิศตะวันออก

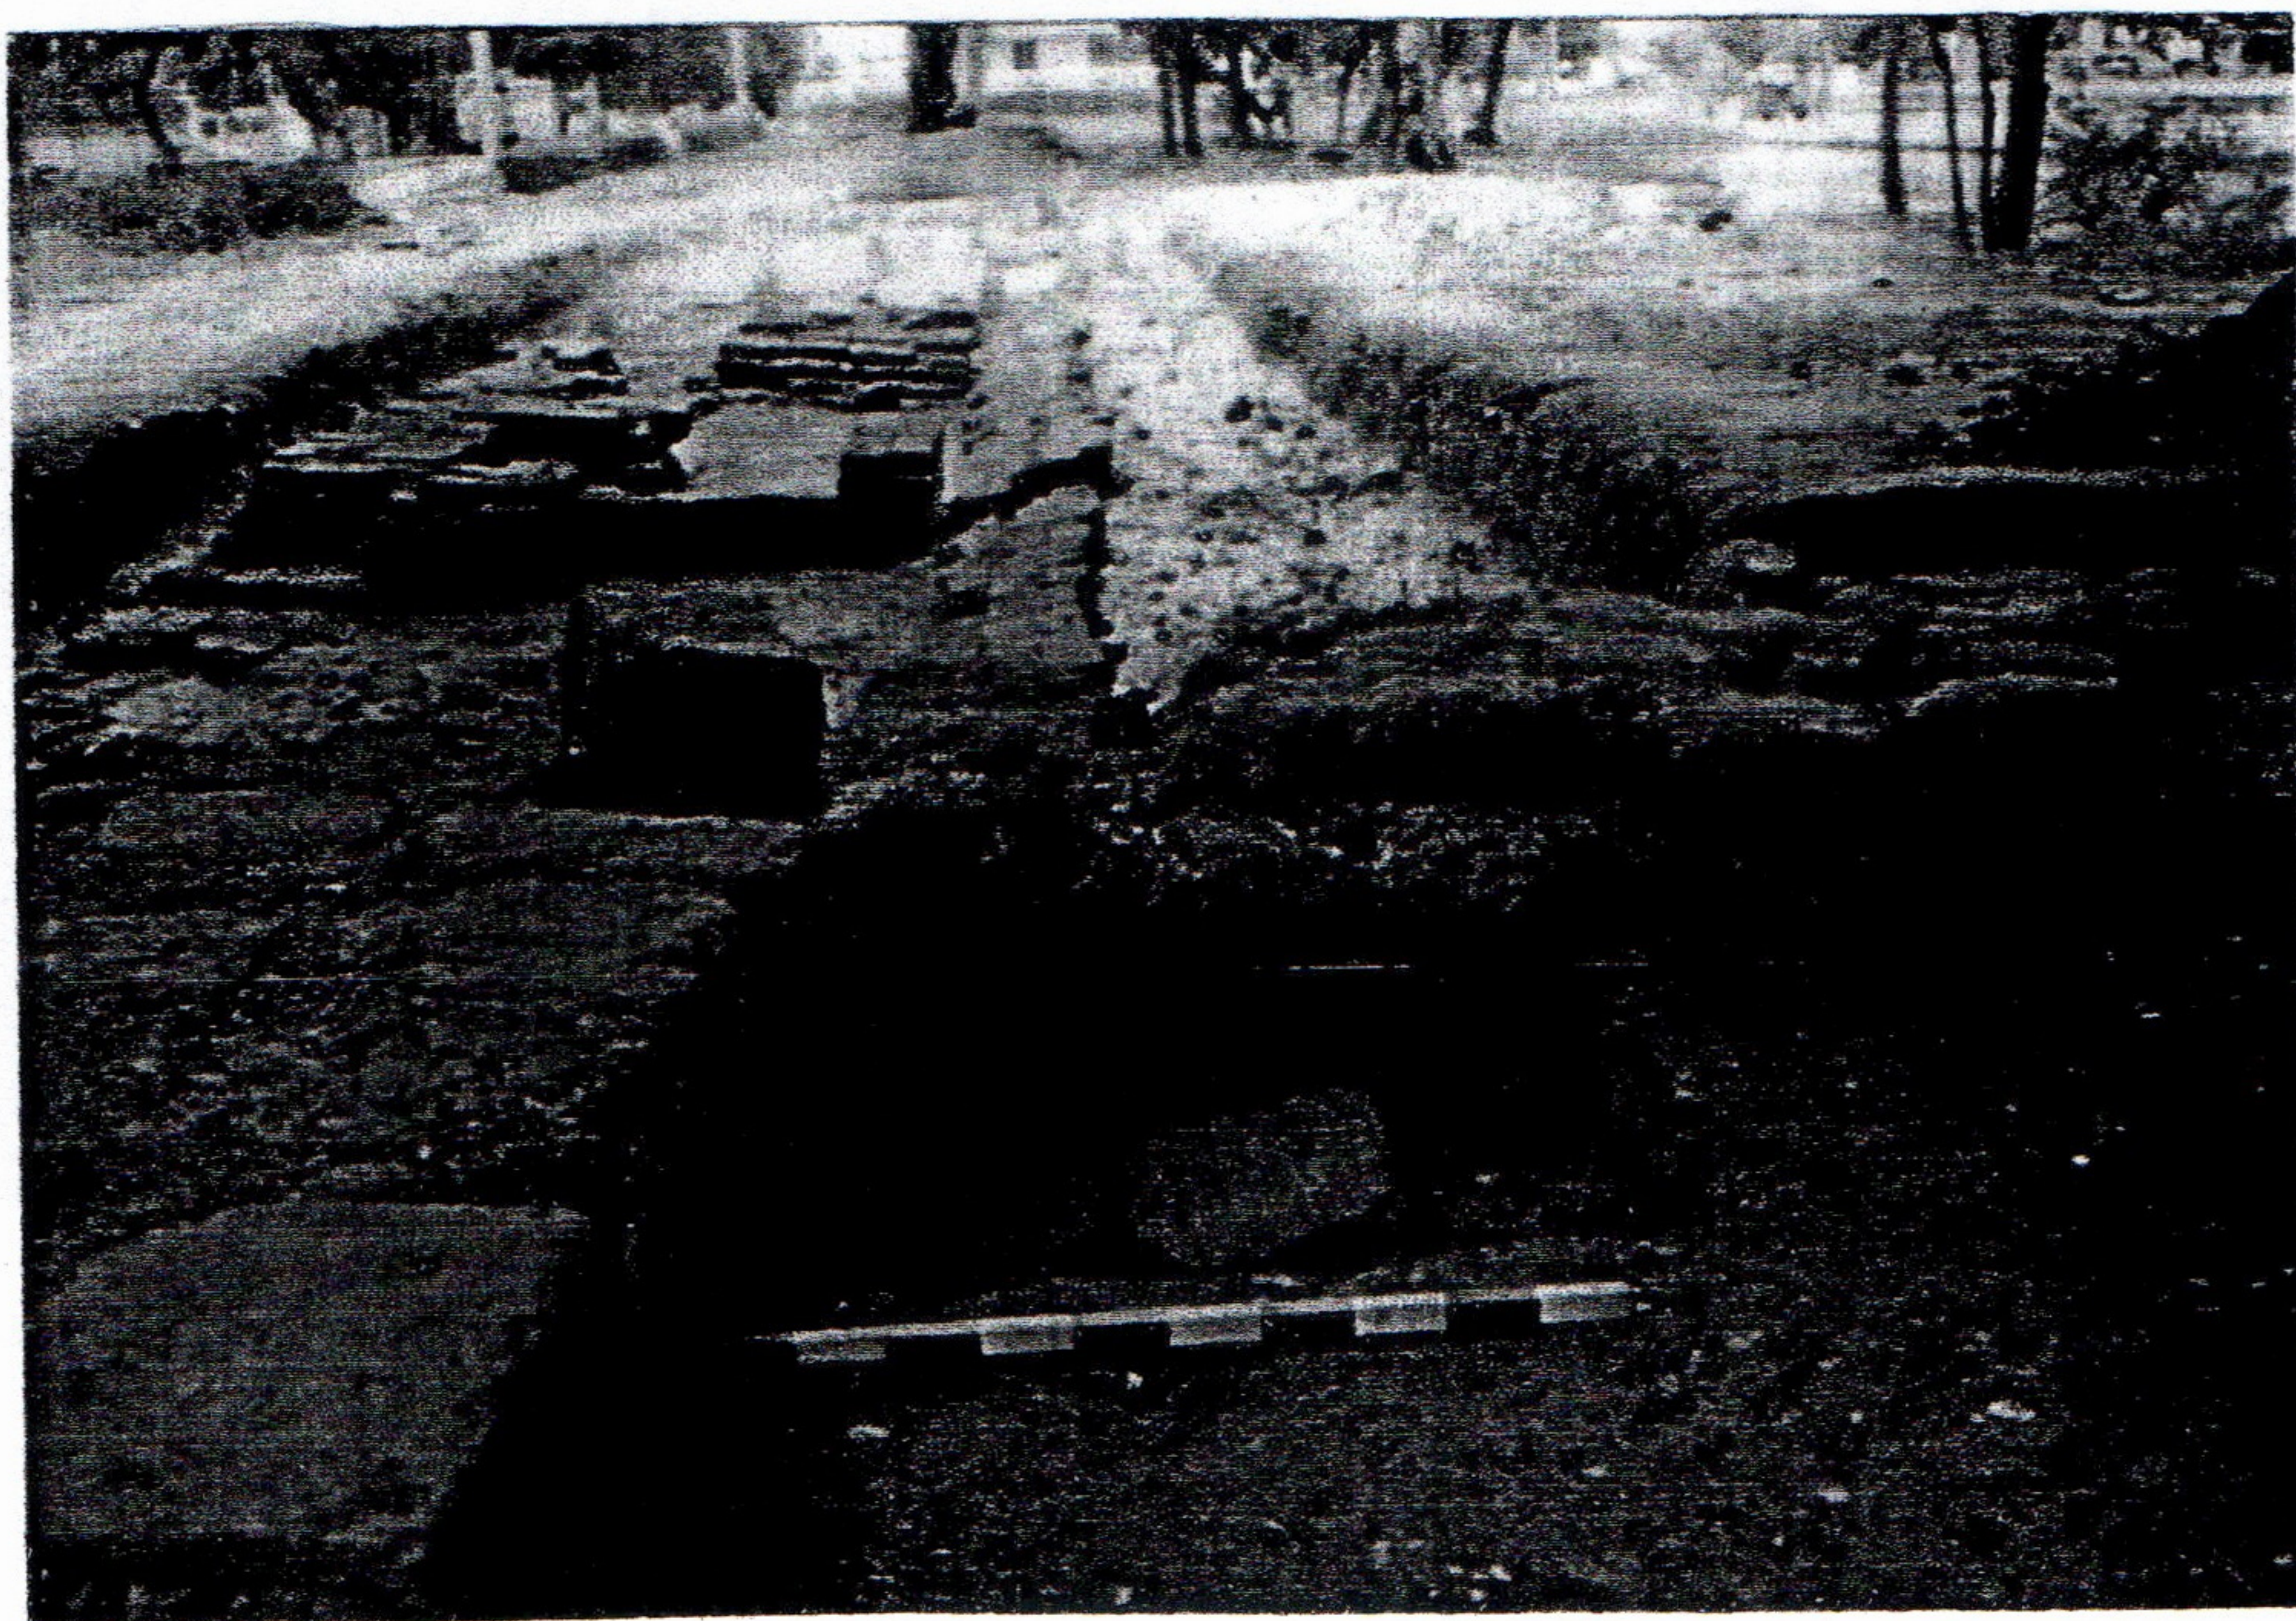
32 ผนังป้อมด้านทิศตะวันตกที่ก่อทับแนวกำแพงเมืองด้านทิศเหนือ

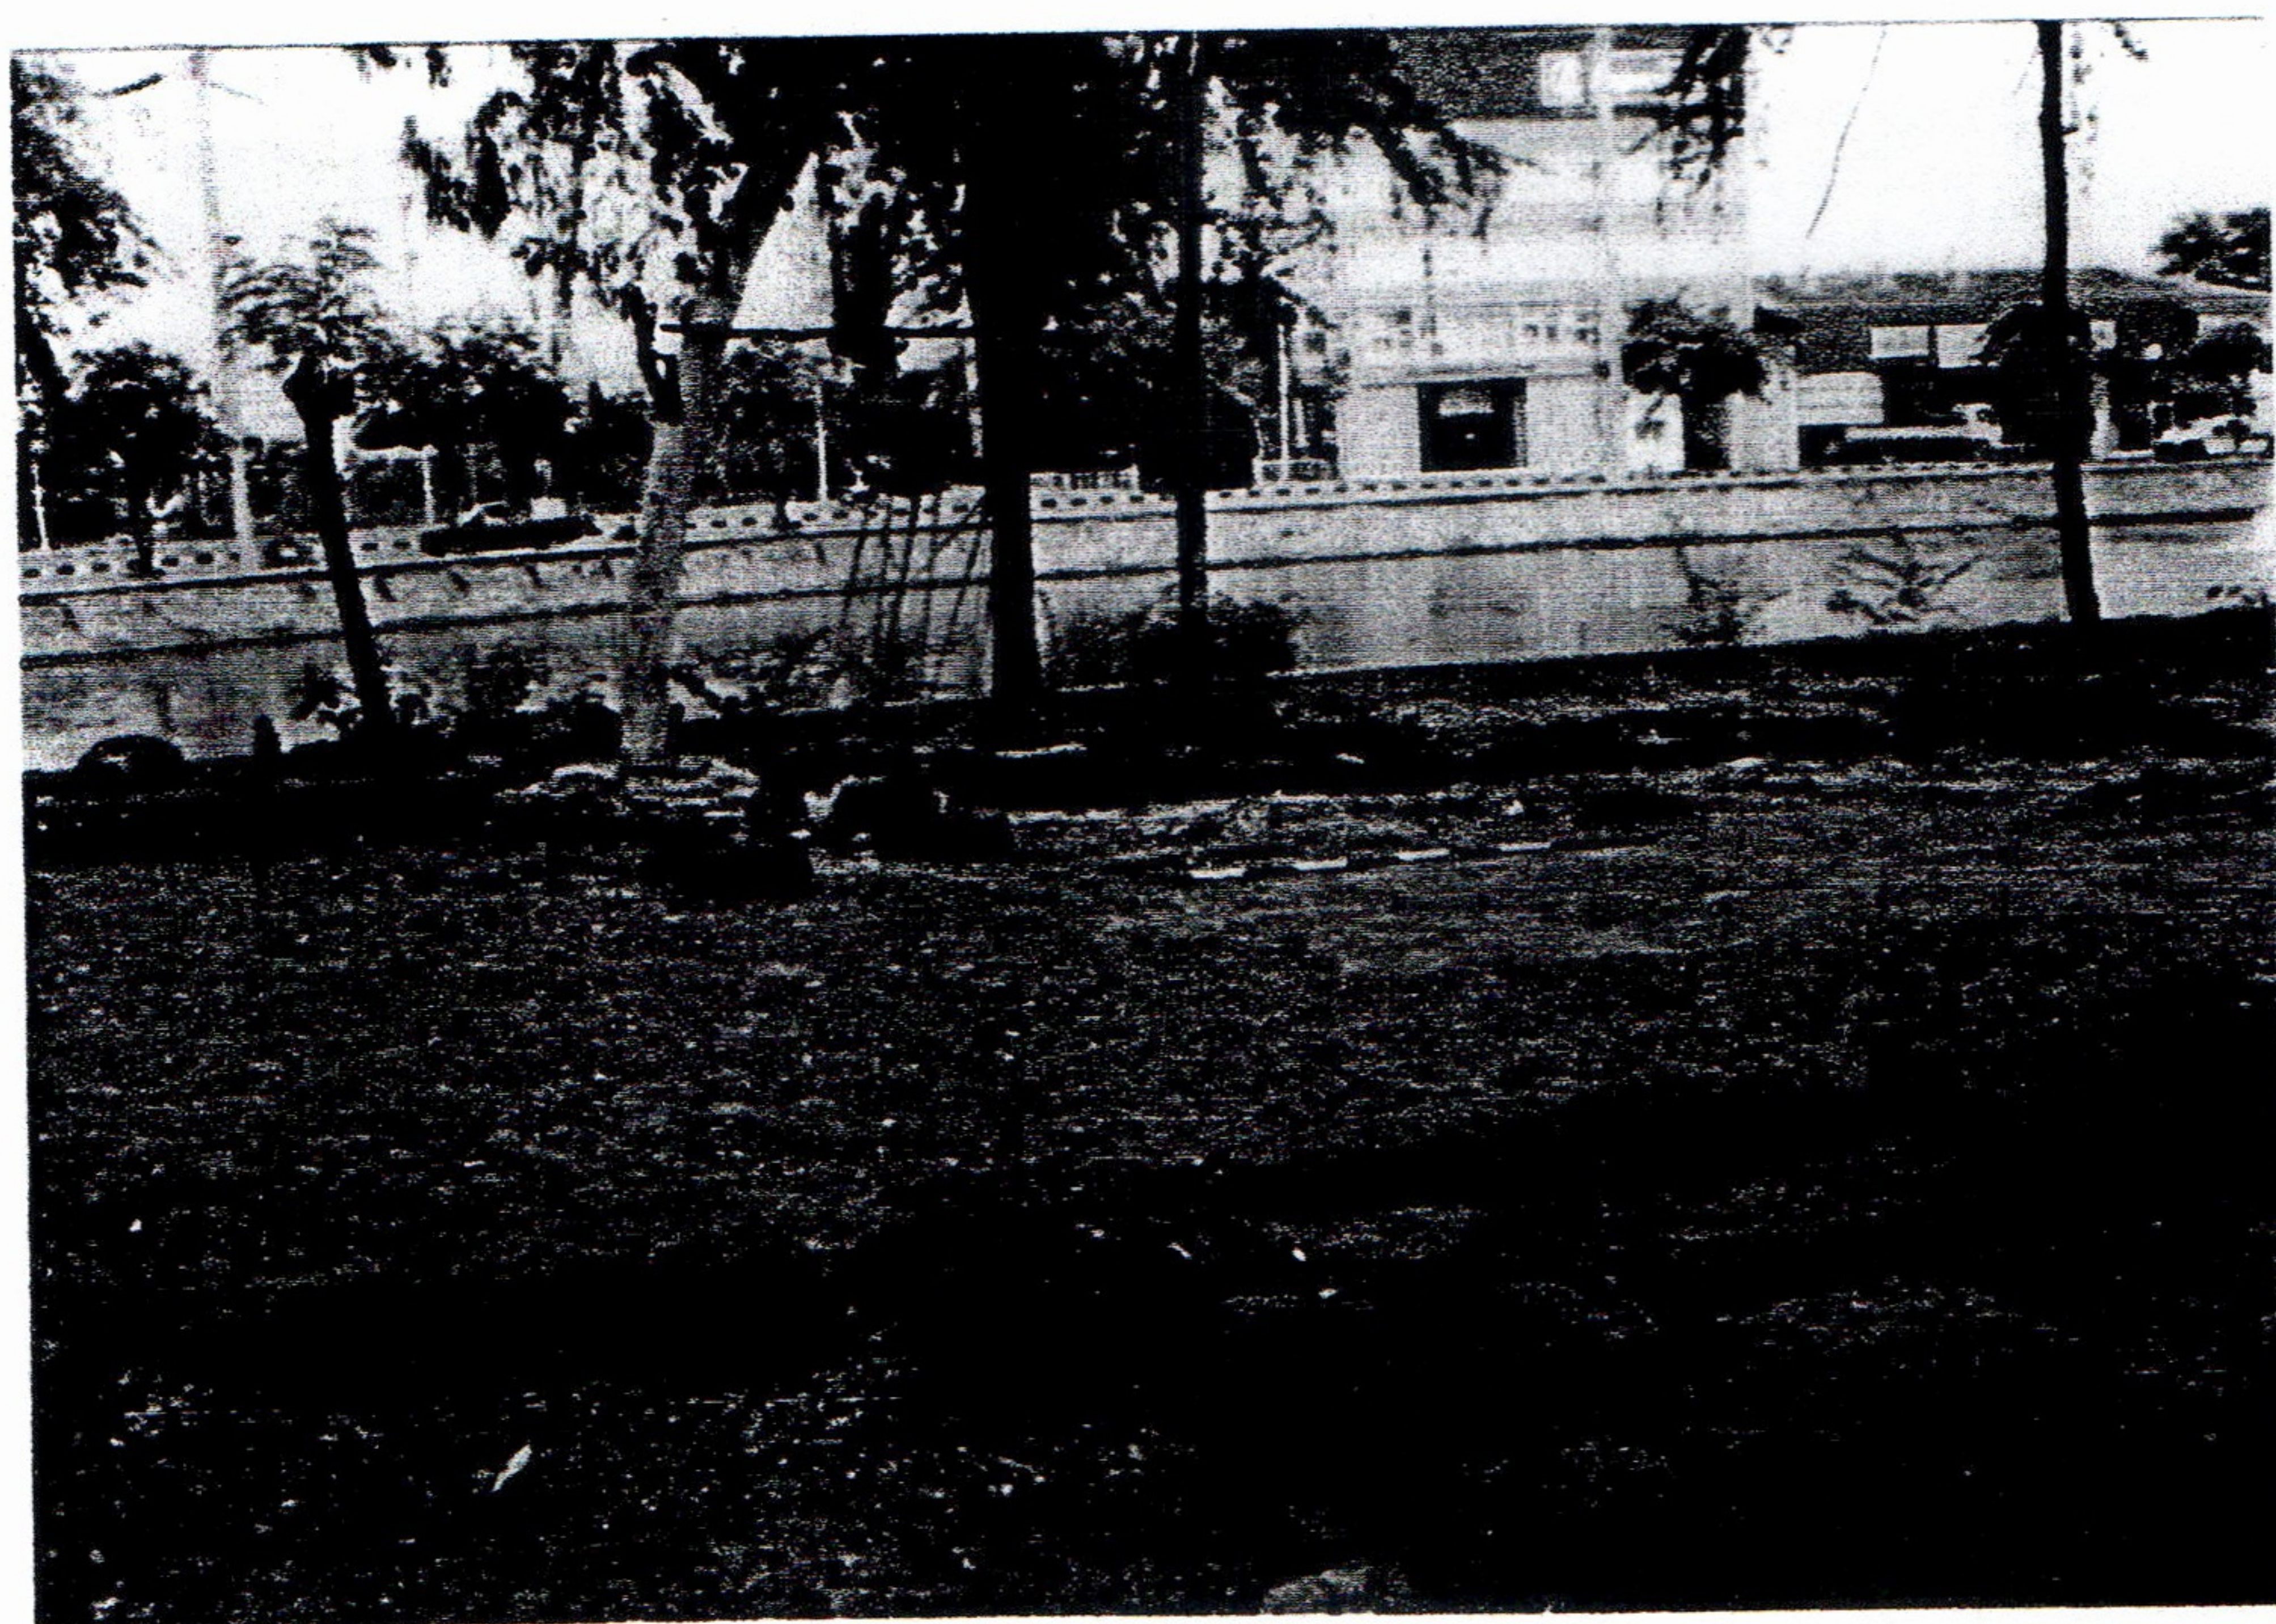
34. แนวผนังป้อมด้านทิศตะวันออกด้านนอกและด้านใน(ส่วนล่างของภาพ)

ที่บริเวณส่วนมุมของแนวกำแพง มีลักษณะเป็นป้อม ซึ่งก่อด้วยหินทราย ศิลาแลง และอิฐ โดยก่อเป็นป้อมรูปเหลี่ยมที่มีแนวผนังของป้อม ยื่นออกมาจากแนวกำแพงด้านทิศเหนือและทิศตะวันออก พื้นที่ภายในป้อมถมด้วยดินซึ่งหลักฐานที่เหลืออยู่ ได้แก่ แนวกำแพงที่ต่อเนื่องมาจากแนวกำแพงอิฐ และแนวของผนังป้อมทางด้านทิศตะวันตก(ภาพที่ 30,31) ด้านทิศเหนือบางส่วน(ภาพที่ 37)และด้านทิศตะวันออกบางส่วน(ภาพที่ 33) กำแพงที่ต่อเนื่องมาจากกำแพงอิฐ จะก่อด้วยหินทราย และศิลาแลง โดยใช้ปูนสอ ระหว่างก้อนหินแต่ละก้อน(ภาพที่ 23-26) ที่ขอบนอกบริเวณที่ต่อเนื่องมาจากแนวกำแพงอิฐ จะมีการนำเอาก้อนหินทราย และศิลาแลงมาเรียงเป็นแนวโดยรอบ ขนานไปกับแนวกำแพง ซึ่งแนวของหินเหล่านี้จะเป็นแนวที่ต่อเนื่องกับแนวอิฐที่อยู่ด้านนอกของกำแพงด้านทิศตะวันออกและทิศเหนือ หินที่นำมาเรียงนี้คงเพื่อใช้ยันในส่วนฐาน ให้กำแพงมีความมั่นคงแข็งแรงเพิ่มขึ้น (ภาพที่ 27-29) ที่แนวของผนังป้อมด้านทิศตะวันตก ซึ่งก่อเป็นแนวตรงออกมาจากกำแพงด้านทิศเหนือ โดยแนวของกำแพงป้อมด้านนี้ก่อทับแนวส่วนหนึ่งของกำแพงอิฐ(ภาพที่ 32) ที่ผนังป้อมด้านทิศตะวันออกมีแนวขนานไปกับกำแพงด้านทิศตะวันออก (ภาพที่ 34)

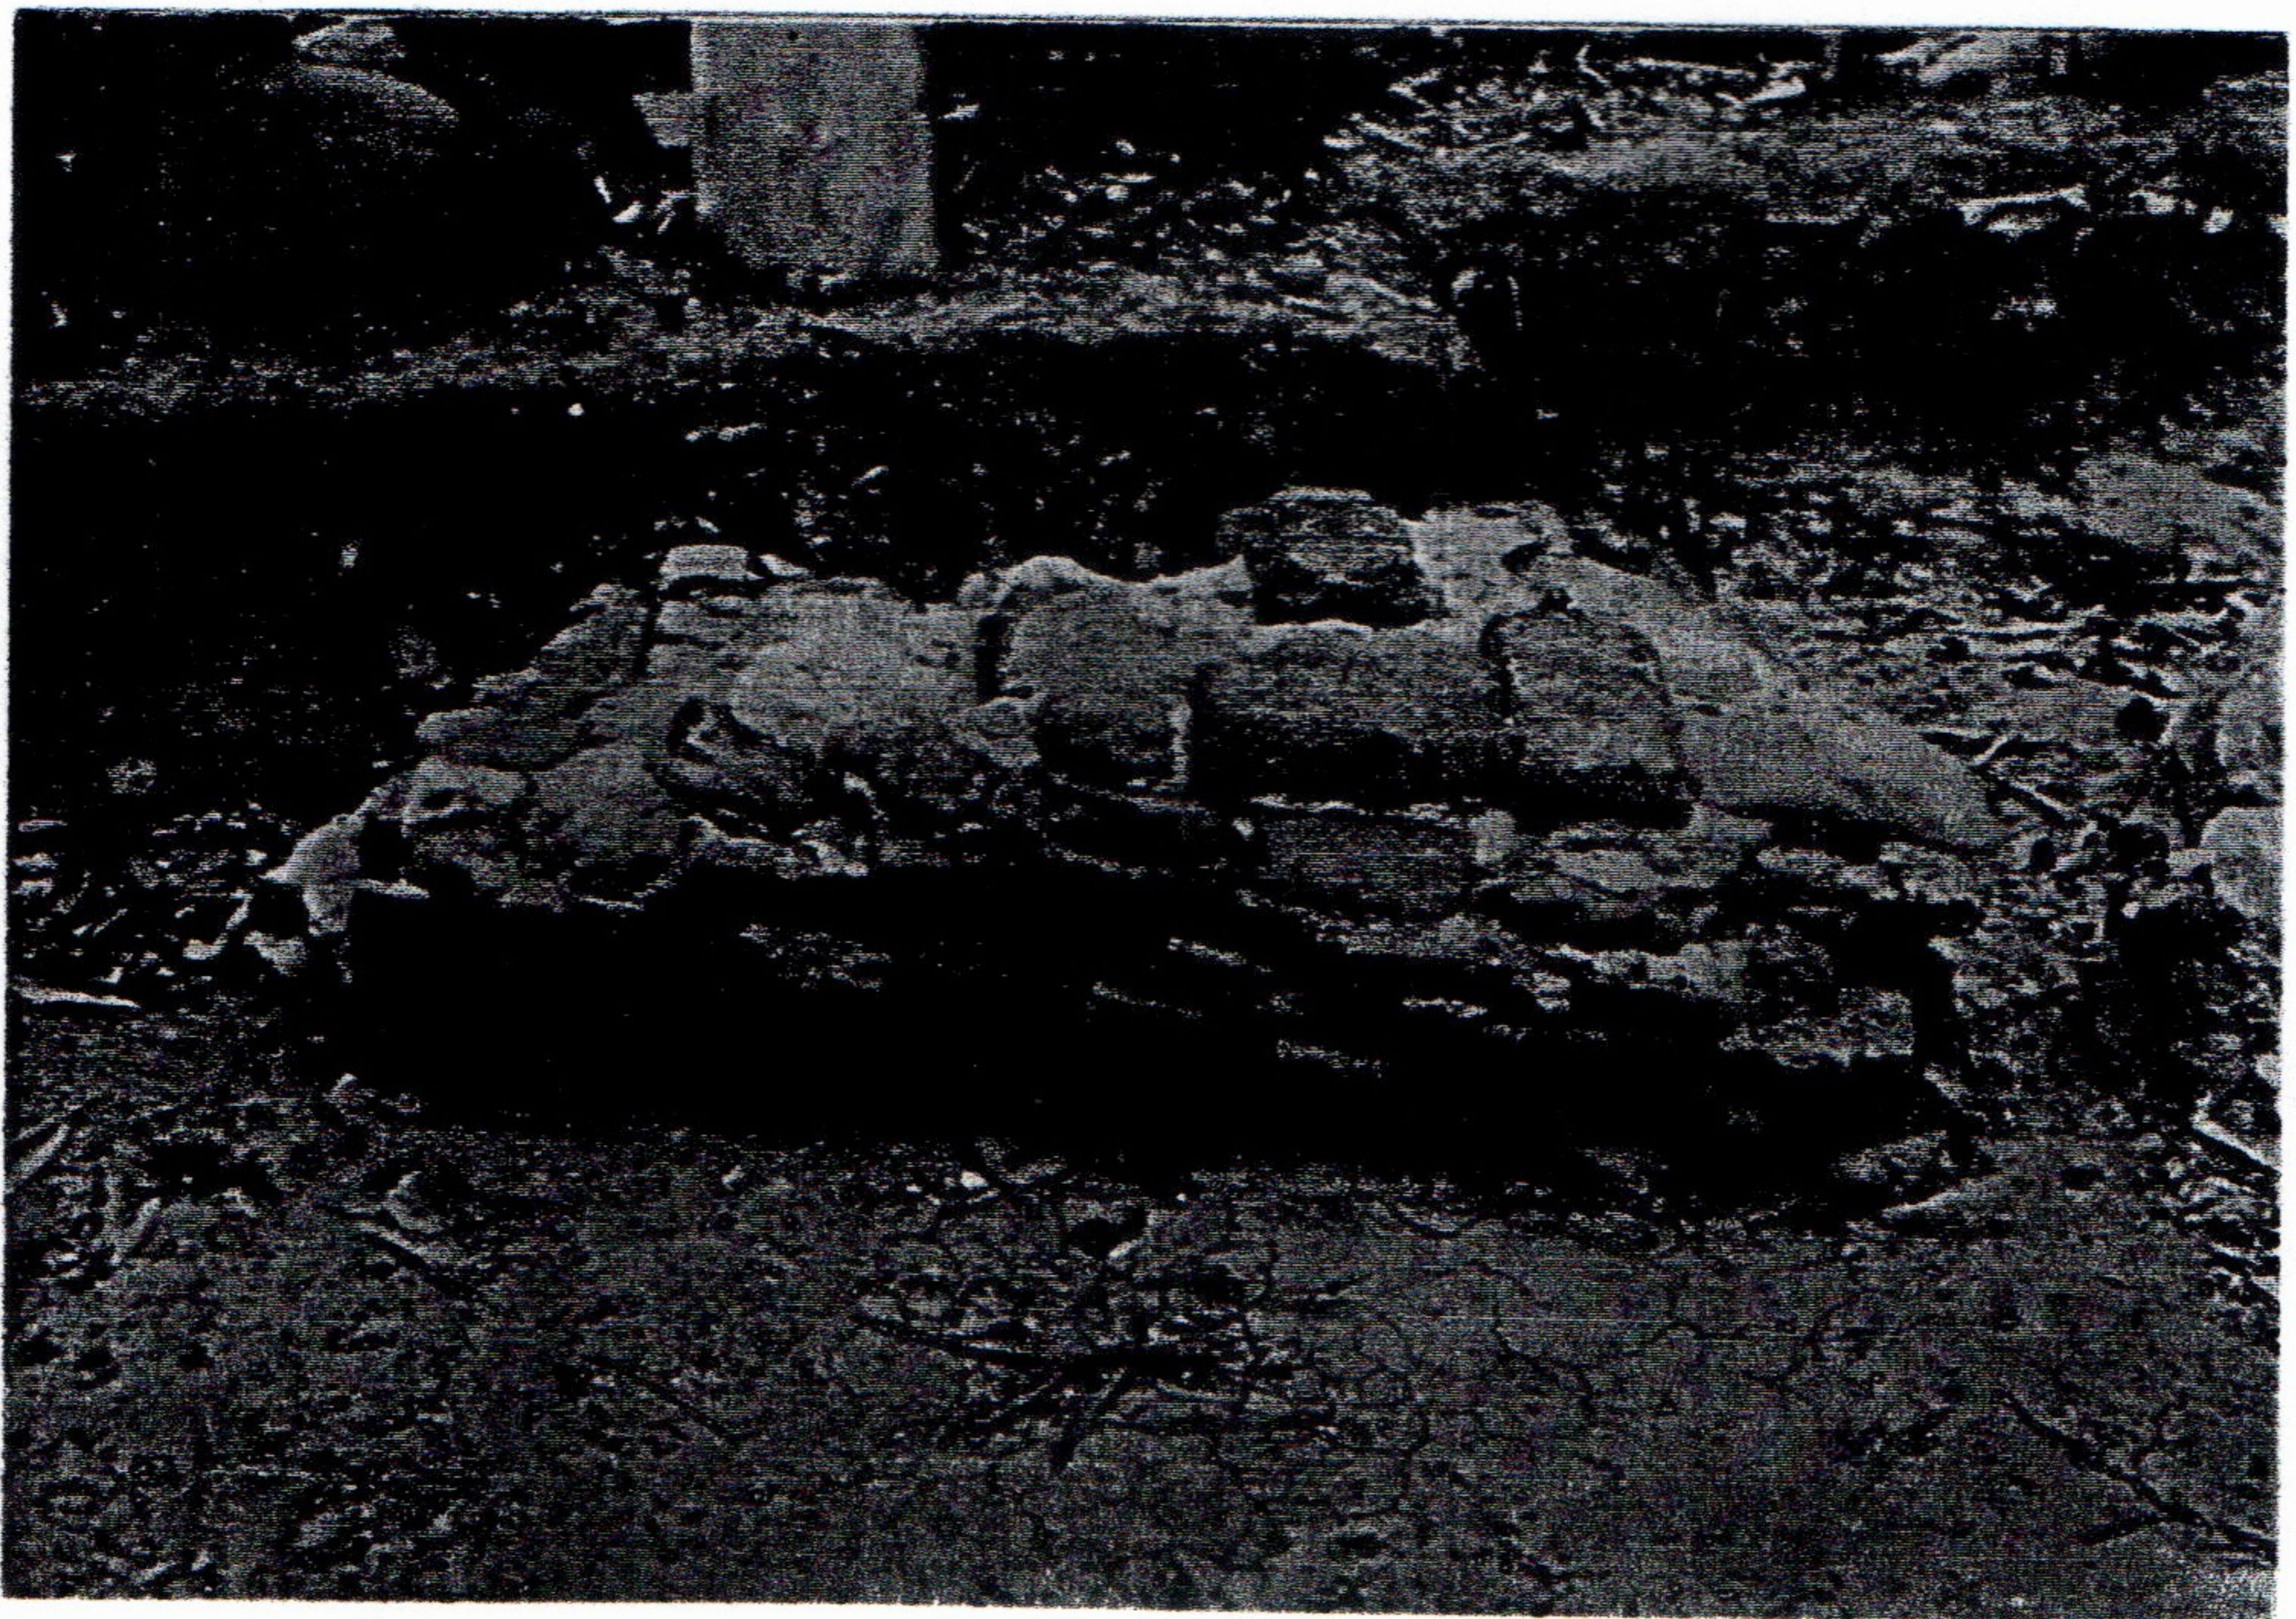
36. ลักษณะของปูนที่สอระหว่างก้อนอิฐ

จากหลักฐานที่เหลืออยู่ ทำให้ทราบลักษณะของการก่อสร้างผนังป้อมได้ว่า มีการนำเอาหินทราย ศิลาแลง และอิฐ มาก่อร่วมกัน โดยที่ระดับล่างสุดบางบริเวณก่อด้วยอิฐ บางบริเวณก่อด้วยศิลาแลงมีการใช้ปูนสอระหว่างวัสดุเหล่านี้ด้วย โดยที่ขอบนอกของผนังจะก่อด้วยก้อนศิลาแลง(ภาพที่ 35,36) ลักษณะของการก่ออิฐมีลักษณะที่ไม่แน่นอน แต่จะก่อโดยใช้ด้านยาวสลับกับด้านกว้าง ขนาดของก้อนอิฐมีขนาดเดียวกันกับอิฐที่ใช้ก่อกำแพง ส่วนก้อนศิลาแลงและหินทราย มีลักษณะไม่แน่นอน บางก้อนเป็นรูปสี่เหลี่ยม บางก้อนเกือบกลม
